정기 13-05

3대 다발재해(협착, 전도, 추락) 예방

안전보건교육

한국기술안전(주)

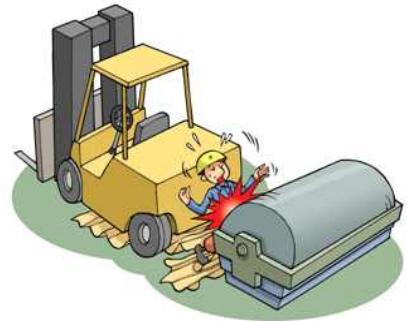
(1) 지게차 오조작으로 인한 협착

재해사례▶ 지게차 정차 후 기어를 중립에 놓고 내린다는 것이 후진 방향으로 오 조작한 후 내려서 파지를 치우던 중 후진하는 지게차와 릴 설비 사이에 협착 사망

- ① 운전위치 이탈 시 안전조치 미흡
- ② 작업 지휘자 미배치
- ③ 작업계획서 미작성

- ① 운전위치 이탈 시에는 원동기를 정지시킨 후 핸드브레이크를 확실히 거는 등 갑작 스런 주행을 방지하기 위한 충분한 조치를 하여야 함.
- ② 지게차 등 차량계 하역운반기계에 단위화물의 무게가 100킬로그램 이상인 화물을싣는 작업 또는 내리는 작업을 하는 경우에 해당 작업지휘자를 지정하고 관련 조항을 준수해야 함(규칙 제177조)
- ③ 차량계 하역운반기계를 사용하여 작업 및 중량물의 취급시 작업계획서를 작성한 후 작업지휘자를 지정하여 작업계획에 따라 작업을 지휘하여야 함(규칙 제39조)

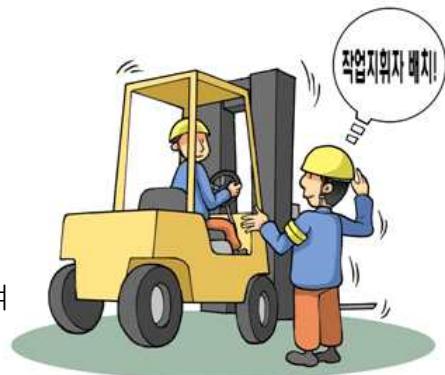
(2) 강화유리 운반중 지게차 포크에 탑승하여 협착

재해사례▶ 작업자 2명이 지게차 포크에 있는 강화유리가 넘어지지 않도록 하기위해 지게차 포크에 올라가서 강화유리를 붙잡고 가던 중 포크 진동에 의해 강화유리가 전도되면서 협착 사망

- ① 지게차 운전자 외 탑승
- ② 강화유리 적재 시 안전조치 미흡
- ③ 지게차 무면허자 운전

- ① 승차석이 아닌 위치에 근로자 탑승금지(규칙 제86조 7항)
- ② 중량물 등 적재 시 안전조치를 철저히 하여야 함.
-중량물 붕괴 및 전도 등의 위험을 방지할 수 있도록 강화유리를 로프 등으로 견고하게 고정하여야 함.
- ③ 건설기계관리법에서 정한 지게차 운전면허자만 운전할 수 있도록 하여야 함.
-3톤 이하 : 건설기계조종사면허(공기압 타이어에 한함), 3톤 이상 : 지게차운전기능사

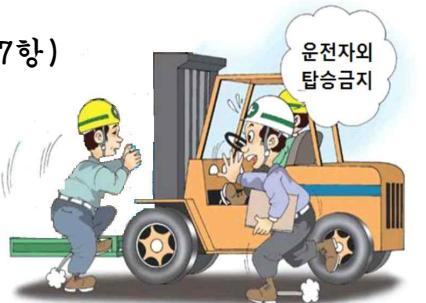
(3) 지게차 과속으로 인해 전복되면서 협착

재해사례▶ 경사면을 과속으로 내려오다가 좌회전하는 순간 지게차가 전복되면서 운전자가 헤드 가드에 협착되어 사망

- ① 지게차 과속운전
- ② 지게차 운전자 안전벨트 미 착용

- ① 과속운전 방지
-경사, 커브길 등 운전 시에는 전도위험이 있으므로 속도를 10km/h 이내로 운전할 수 있도록 관리감독을 강화 하여야 함.
- ② 안전벨트 설치 및 착용
-앉아서 조작하는 방식의 지게차에는 좌석안전띠를 착용하여야 함(규칙 제183조)

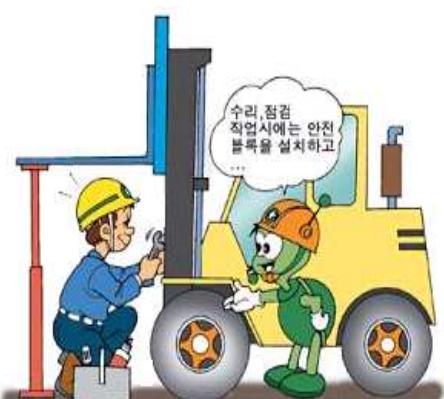
(5) 크레인으로 중량물 운반작업 중 협착

재해사례▶ 4.5톤 용기를 페인트 작업 후 서있는 상태에서 크레인 운전자가 용기를 권상하던 중 용기가 운반경로를 이탈하면서 벽면에 서있던 재해자를 가격하여 협착 사망

- ① 줄걸이 방법 불량
- ② 펜던트스위치 방향표시 불량
- ③ 운전시작전 안전조치 미실시
- ④ 안전모 미착용

- ① 줄걸이 방법 개선
 - 1줄걸이 작업시 용기가 회전하거나 이동할 수 있으므로 인양할 화물에 적합한 2줄걸이 방법으로 인양하고 권상시에는 하물이 흙 중심에 일치하도록 하여 작업하여야 함.
- ② 펜던트스위치 방향표시
 - 크레인 펜던트 스위치의 작동방향을 표시하여 오조작에 의한 사고를 예방하여야 함.
- ③ 운전시작전 안전조치 철저
 - 작업시작전 운전자는 작업내용과 작업순서에 대하여 관계자와 충분히 협의하고 크레인 이동 위험 영역안에는 근로자 출입을 금지하여야 함.
- ④ 안전모 착용
 - 물체가 떨어지거나 날아올 위험 또는 근로자가 추락할 위험이 있는 작업(규칙 제32조)

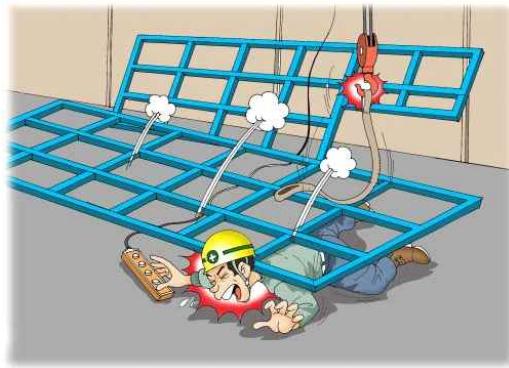
(6) 크레인으로 철구조물을 운반하던 중 협착

재해사례▶ 크레인의 섬유달기 로프가 흙에서 이탈되면서 철구조물이 전도되어 재해자가 협착 사망

- ① 크레인 흙 해지장치 미설치
- ② 작업방법 부적절
- ③ 담당자 아닌 근로자가 운전·조작

- ① 크레인 흙 해지장치 설치
 - 흙걸이용 와이어로프 등이 흙으로부터 벗겨지는 것을 방지하기 위한 해지장치를 구비한 크레인을 사용하여야 함(규칙 제137조)
- ② 작업방법 개선
 - 철구조물 운반작업시 작업반경내에 근로자 출입을 금지시키고 조작자는 측면에 서서 작업을 실시하며 크레인 주행 및 이동하는 영역안에 장애물이 없는가 확인하여야 함.
- ③ 담당자 외 운전·조작 금지
 - 부득히 한 경우 크레인 운전자는 작업내용을 숙지하고 준수하여야 함.

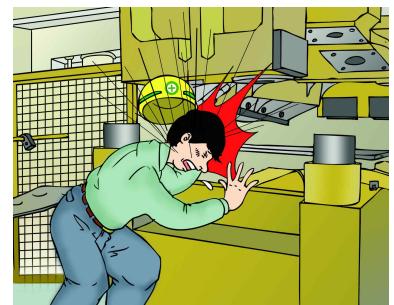
(7) 프레스 금형 수정작업 중 금형에 협착

재해사례▶ 자동프레스 공정에서 취출장치의 예러를 확인하기 위해 프레스 금형 전면에서 확인 중 작업자의 신체가 하부금형의 센서에 감지되어 트랜스퍼 가동으로 인해 두부가 하강하는 금형사이에 협착 되어 사망

- ① 자동프레스 라인의 연동장치 기능을 해지한 채 자동 운전되는 트랜스퍼와 금형에 접근하여 수리·정비중 센서감지로 인해 설비가 가동되어 사망함

① 운전정지(규칙 제92조) 및 안전블록 설치(규칙 제104조)

- 공작기계 등의 정비·청소·급유·검사·수리·교체 또는 조정작업 그 밖에 이와 유사한 작업을 하는 때에 근로자가 위험에 처할 우려가 있는 경우에 해당 기계의 운전을 정지
- 기계의 운전을 정지한 경우에 다른 사람이 해당 기계를 운전하는 것을 방지하기 위하여 해당 기계의 기동장치에 잠금장치를 하고 그 열쇠를 별도 관리하거나 표지판을 설치
- 프레스 등의 금형을 부착·해체 또는 조정하는 작업을 하는 때에 해당 작업에 종사하는 근로자의 신체가 위험한계 내에 있는 경우에 슬라이드가 갑자기 작동함으로써 근로자에게 발생할 우려가 있는 위험을 방지하기 위하여 안전블록을 사용하는 등 필요한 조치

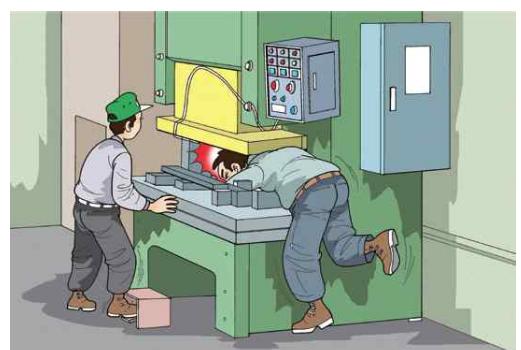
(8) 프레스 제품 수정작업 중 동료근로자가 스위치를 잘못 작동

재해사례▶ 2인1조 작업도중 재해자가 금형안으로 넣은 제품이 잘 맞지 않은 것을 발견한 후 이를 수정하고자 금형안으로 접근한 상태에서, 동료근로자가 스위치를 잘못 작동하여 하강하는 상부 슬라이드에 협착되어 사망

- ① 광전자식 방호장치 설치 상태 미흡
(슬라이드 가장자리와 32cm 이격 설치)
- ② 비상정지 스위치 미사용

① 광전자식 방호장치 설치 방법 개선

- 위험구역 전범위를 감지할수 있도록 광전자식 방호장치를 추가 설치하거나, 전범위를 감지할 수 있도록 교체하여 설치하여야 함.
- 광전자식 방호장치로 위험구역을 모두 감지하는 것이 불가능할 경우, 또는 작업상의 문제점이 있을 경우 안전매트를 설치하여 위험구역에 접근하는 경우 프레스가 정지하도록 하여야 함.

② 정비·이물질 제거 등의 작업 시 비상정지 스위치를 작동하여 전원을 차단

- 프레스정비·이물질제거·제품수정 작업 등 위험구역내에 접근하여 작업하여야 할 경우 비상정지 스위치를 작동한 후 작업하여 프레스가 불시에 동작하는 것을 예방하여야 함.

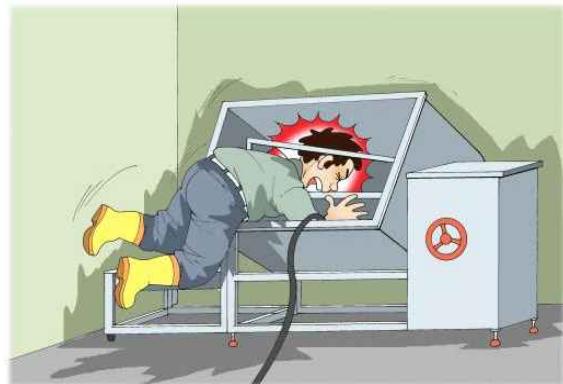
(9) 혼합기 청소작업 중 협착

재해사례▶ 식품 양념배합장에서 김치제조 작업종료 후 양념혼합기 배합봉에 묻은 이물질을 제거하기 위해 배합봉을 회전시키면서 물청소 작업중 배합봉과 혼합기 본체 사이에 협착되어 사망

- ① 이물질 제거 등 청소작업방법 불량
- ② 혼합기 방호장치 미설치
- ③ 비상정지스위치 미설치
- ④ 작업복장 불량(옷소매)

- ① 청소·정비 등의 작업시 운전정지
- 혼합기 청소작업 시에는 반드시 운전을 정지하고, 오조작에 의한 불시 가동할 우려가 있을 때에는 기동장치에 잠금장치를 하거나 표지판을 부착하여야 함.
- ② 덮개와 연동되는 방호장치 설치
- 혼합기 덮개와 연동되는 리미트 스위치를 설치하여 덮개 개방 시 회전날이 정지할 수 있도록 하여야 함.
- ③ 비상정지스위치 설치
- 이상발견 시 기계의 운전을 즉시 정지시킬 수 있도록 비상정지스위치를 설치하여야 함.
- ④ 작업복장을 단정히
- 동력 기계에 근로자의 두발 또는 피복이 말려 들어갈 우려가 있는 경우에 해당 근로자에게 작업에 알맞는 작업모 또는 작업복을 착용하도록 하여야 함(**규칙 제94조**)

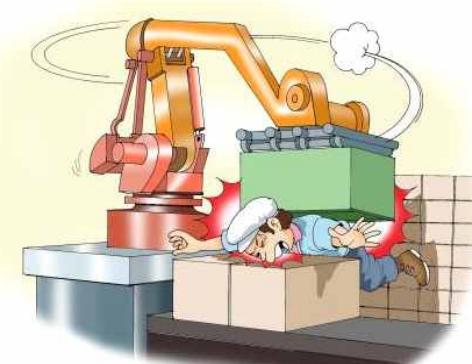
(10) 포장용 자동로봇에 의한 협착

재해사례▶ 콘베이어로 운반되어온 제품박스를 페레타이저 로봇으로 핀업하여 적재대로 운반 하던중 포장박스가 핀업위치에서 이탈되자 위치를 수정하려고 운전중인 로봇에 접근하여 로봇의 매니퓰레이터 글리퍼에 협착되어 사망

- ① 안전매트 및 방호율 미설치
- ② 수리·조정시 로봇 안전조치 미실시

- ① 로봇에 접촉함으로써 근로자가 위험에 처할 우려가 있는 경우에 안전매트 및 높이 1.8미터 이상의 방책을 설치하여야 함(**규칙 제223조**)
- ② 수리·조정시 로봇 안전조치 철저
- 수리·검사·조정·청소·급유 또는 결과에 대한 확인작업을 하는 경우에 해당 로봇의 운전을 정지함과 동시에 해당 작업을 하고 있는 동안 로봇의 기동스위치를 열쇠로 잠근 후 그 열쇠를 별도 관리하거나 해당 로봇의 기동스위치에 작업 중이란 취지의 표지판을 부착하는 등 필요한 조치를 하여야 함(**규칙 제224조**)

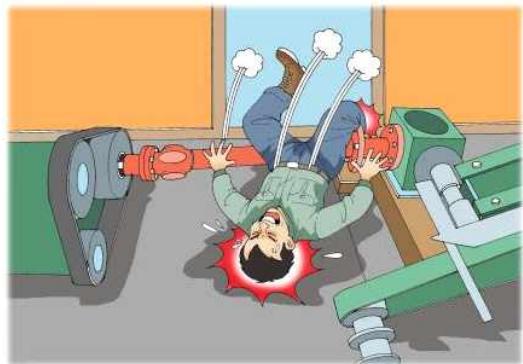
(11) 권취기 청소작업중 유니버설 조인트에 협착

재해사례▶ 제지공장에서 재해자가 권취기 점검구 청소작업중 권취기 구동축 유니버설 조인트 볼트에 작업복이 걸리면서 전도되어 머리를 다쳐 사망한 재해임.

- ① 회전축 등의 위험방지 조치 미흡
- ② 안전장치 임의해제
- ③ 청소작업시 운전정지 미실시

- ① 회전축 등의 위험방지 조치 철저
-회전축·기어·풀리 및 플라이휠 등에 부속하는 키·핀 등의 기계요소는 둔한형으로 하거나 해당 부위에 덮개를 설치하여야 함(규칙 제87조)
- ② 안전장치 임의해제 금지
-권취기 점검구에 설치된 연동장치를 임의로 제거하지 못하도록 고정부에 핀과 볼트 등으로 고정 설치하여야 함.
- ③ 청소작업시 운전정지
-권취기 정비, 청소, 수리작업시 근로자에게 위험을 미칠 우려가 있을 때에는 당해기계의 운전을 정지한 후 다른 작업자에 의한 불시운전을 방지할 수 있도록 기동장치에 시건 장치를 하고 “청소중” “수리중” 등의 꼬리표를 부착하여야 함.

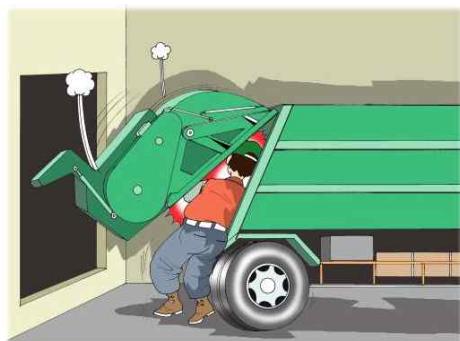
(12) 청소차량 적재함 이물질제거 작업중 파카에 협착

재해사례▶ 청소차량으로 수거한 생활쓰레기를 소각장에 도착하여 적재함에 있는 쓰레기를 비우기 위해 적재함에 연결된 파카를 개방하여 하역후 닫는 과정에서 재해자가 이물질을 발견하고 제거하던 중 파카에 협착되어 사망

- ① 작업자간 신호체계 부재
- ② 조작레버 설치위치 부적절 및 비상정지스위치 미설치
- ③ 위험구역에 접근

- ① 작업자간 신호체계 마련
-운전석에서 파카 조작레버 작동시 작업자간에 일정한 신호체계(부저사용 등)에 따라 신호하여 조작레버를 작동시켜야 함.
- ② 조작레버 설치위치 변경 및 비상정지스위치 설치
-청소차량의 쓰레기 하역작업시 등 모든 조작은 적재함 후문에서 일괄 조작할 수 있도록 레버 설치위치를 후문에 설치하고 급박한 위험발생시 파카 등을 정지시킬 수 있는 비상정지스위치를 설치하여야 함.
- ③ 위험구역에 접근금지
-기계설비 운전중 근로자가 위험이 미칠 우려가 있는 장소에는 접근하지 아니하여야 함.

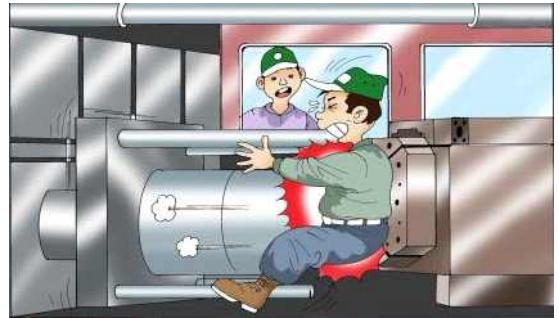
(13) 불량성형품 이형작업 중 사출성형기에 협착

재해사례▶ 세탁기 아우트부를 만들던중 성형품이 고정측 금형내부에서 분리되지 않자 안전문을 개방한 상태에서 동료작업자가 고정측 금형의 슬라이드를 후진시키기 위해 안전문을 닫는 순간 자동상태로 있던 사출성형기에 전원이 공급되면서 이동측 금형이 전진하여 협착사망

- ① 위험지역내 작업자 출입
- ② 사출성형기 전원차단방법 부적절

-작업자가 사출성형기의 내부 금형사이에 출입할때에는 사출성형기의 전원을 차단한 후 출입하여야 하고, 점검·보수중 슬라이드 및 이동측 금형 등의 전·후진과 같은 부분동작이 필요한 경우에는 작업자를 안전문 밖으로 나오게 한 후 부분동작을 조작하여야 함.

-사출성형기의 점검·수리를 위하여 작업자가 금형사이에 출입할 경우 운전방식을 수동운전으로 선택하고 사출성형기의 전원스위치를 차단하고 잠금장치 또는 표지판을 부착하여 불시기동을 방지하여야 함.

-사출성형기는 작업자가 안전문을 열고 사출성형기 내부로 들어가 점검·수리작업이 많으므로 타 작업자에 의한 안전문 개폐 및 스위치조작에 의한 사고발생 위험이 높으므로 성형구역내에 안전매트 및 광선식 검출장치 등의 추가적인 안전장치를 설치하여야 함.

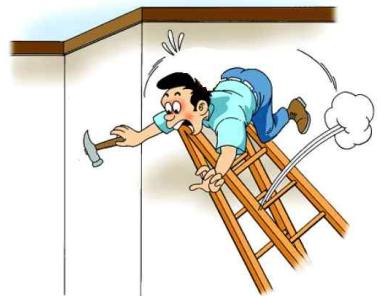
(1) 천장보수중 A형 사다리가 중심을 잃고 전도

재해사례▶ 천장을 보수하기 위해 A형 사다리를 설치한 후 사다리에 올라가 작업하던 중 중심을 잃고 사다리와 함께 뒤로 넘어지면서 작업장 바닥에 머리를 부딪혀 병원으로 후송하였으나 사망

- ① 보호구 미착용
- ② A형 사다리 전도방지조치 미실시

- ① 안전모 등 보호구를 착용한 후 사다리 작업 실시
-물체가 떨어지거나 날아올 위험 또는 근로자가 추락할 위험이 있는 작업(규칙 제32조)
에는 안전모를 착용한 후 작업을 실시하여 사고 발생시(상부 근로자 추락, 하부 근로자 수공구 낙하 등)피해를 경감
- ② A형 사다리 사용시 다음의 기준에 따라 설치 후 사용
-견고한 구조 및 발판의 간격은 동일하게 하여야 함.
-사다리가 넘어지거나 미끄러지는 것을 방지(이동용 사다리 작업시 추락에 의한 위험을 방지하기 위해 2인1조로 작업을 하고 1인은 사다리를 지지)하기 위한 조치를 하여야 함
- ③ 높이 2m이상인 장소에서 작업시 비계 등 사용
-근로자가 추락하거나 넘어질 위험이 있는 장소 등 위험에 처할 우려가 있는 경우에 비계를 조립하는 등의 방법에 의하여 작업발판을 설치하여야 함(규칙 제42조)

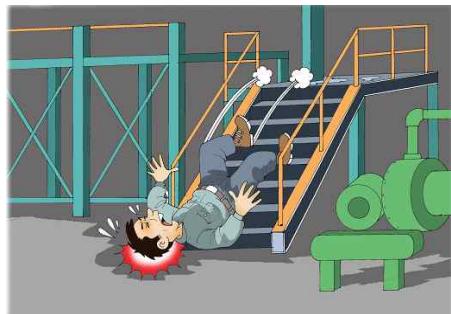
(4) 작업발판 오일에 의한 전도

재해사례▶ 동파이프 인발작업장에서 직선인발기 측면 작업발판에서 크레인으로 인양된 동파이프를 외국인근로자가 쇠지렛대를 사용하여 작업위치로 옮겨주는 인발준비 작업을 하던 중 작업발판 바닥과 계단에 작동유 등 기름으로 인해 미끄러운 상태에서 몸의 균형을 잃고 미끄러져 사망

- ① 작업발판 미끄럼방지 미조치
- ② 안전모 미착용
- ③ 안전난간 설치높이 부적절

- ① 작업발판 미끄럼방지 조치
-작업장내 이동통로를 포함한 작업발판 바닥의 오일을 제거하거나 “미끄럼 주의” 등의 안전표지판을 설치하여야 함
- ② 안전모 착용 철저
-주락 및 전도에 의한 작업자 머리손상을 예방할 수 있는 안전모를 착용하고 작업을 실시하여야 함.
- ③ 안전난간 적정높이로 설치
-작업발판 주위에 설치되어 있는 상부난간대의 높이를 90~120cm이하로 설치(규칙 제13조)하고 높이 1미터 이상인 개방된 측면에 안전난간 설치(규칙 제30조)

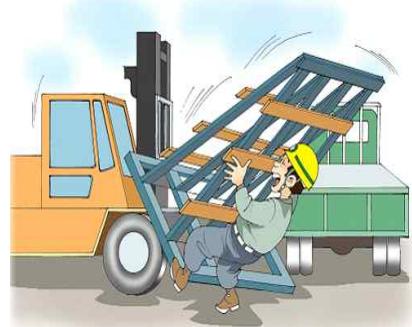
(5) 지게차 포크에서 A형 프레임 전도

재해사례▶ 유리 제조공장 옥외작업장에서 지게차로 유리적재용 A형 프레임(800kg)을 화물 차량에서 하차작업을 하던중 지게차 포크가 완전히 삽입되지 않은 상태에서 A형 프레임을 들어올려 내리는 순간 프레임이 지게차 포크에서 이탈되면서 재해자와 충돌하여 사망

- ① 화물취급방법 불량
- ② 무면허자가 지게차 운전

- ① 화물취급시 주의
 - 지게차로 A형 프레임 하역작업시 프레임 하부 지지빔에 포크를 완전히 끼워 넣고 마스트는 후방쪽으로 경사를 주어 들어 올려야 함.
 - 지게차로 화물을 들어 올릴때에는 지상에서 5~10cm 지점까지 들어올린후 일단 정지하고 화물의 안전상태 및 편하중 등 기타 이상이 없는가 확인하여야 함.
- ② 무면허자가 지게차 운전금지
 - 건설기계관리법에서 정한 지게차 운전자격자가 운전하여야 하며 무면허자는 지게차 운전을 금지하여야 함.

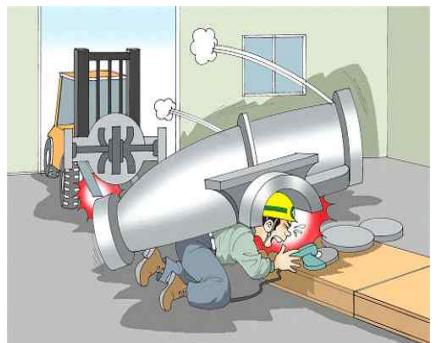
(6) 지게차 운행 중 중량물 충돌로 인한 전도

재해사례▶ 주물공장에서 발전설비용 부품인 케이싱을 주물작업후 다른 작업장으로 하역작업을 하던중 지게차 포크가 사상작업 대기중이던 케이싱에 충돌하면서 전도되어 그 밑에서 사상작업을 하던 재해자가 협착 사망

- ① 지게차 전용통로 및 화물적재 장소 미구획
- ② 지게차 운전자 시야 미확보
- ③ 작업계획서 미작성

- ① 지게차 전용통로 및 화물적재 장소 구획
 - 지게차 전용통로 및 화물적재 장소를 구획하여 근로자의 충돌위험을 방지하고 중량물 전도방지를 위해 지반의 부동침하방지 및 평탄한 곳에 중량물을 적재하여야 함.
- ② 지게차 유도자 배치
 - 차량계 하역운반기계 등(지게차)이 넘어지거나 굴러 떨어짐으로써 근로자에게 위험을 미칠 우려가 있는 경우에 그 기계를 유도하는 사람을 배치하고 지반의 부동침하 방지 및 갓길의 붕괴를 방지하기 위한 조치를 하여야 함(**규칙 제171조**)
- ③ 작업계획서 작성
 - 차량계 하역운반기계(지게차 등)를 사용하는 작업을 할 경우에는 해당 작업에 따른 추락·낙하·전도·협착 및 붕괴 등의 위험에 대한 예방대책, 차량계하역운반기계 등의 운행 경로 및 작업방법이 포함된 작업계획을 작성하여야 함(**규칙 별표4**)

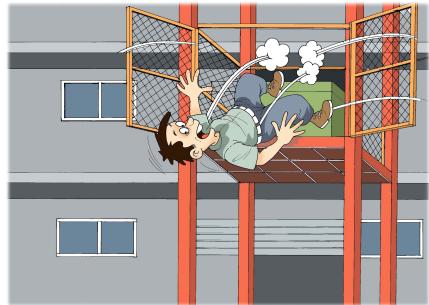
(1) 리프트 출입문 개방으로 추락

- ① 출입문 잠금장치 불완전 체결
- ② 작업방법 불량
- ③ 탑승금지 표지 미부착 및 안전모 미착용

- ① 출입문 잠금장치 완전 체결
-리프트 출입문의 잠금장치인 빗장을 완전히 체결하고 출입문 내부 상하에 설치되어 있는 고리형 도어록을 완전히 체결한 후 리프트를 작동시켜야 함.
- ② 작업방법 개선
-리프트 운반구에서 화물을 내릴 때에는 운반구에 올라가지 않고 건물내부에서 끌어 당기는 작업방법으로 작업을 실시하여야 함.
- ③ 탑승금지 표지 부착 및 안전모 착용
-근로자가 리프트 운반구에 탑승하지 못하도록 탑승금지 표지부착 및 작업자는 안전모를 착용하고 작업을 실시하여 추락사고 발생 시 피해를 경감하여야 함.

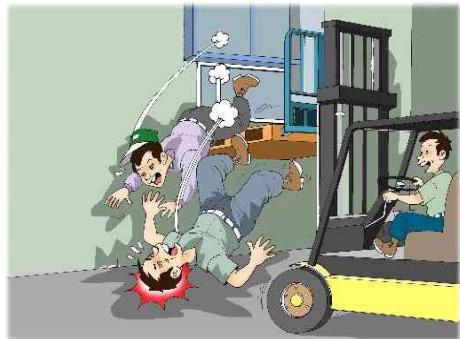
(3) 지게차 위에서 유리창 청소작업 중 추락

- ① 지게차 목적외 사용
- ② 승차석외 탑승

- ① 지게차 목적외 사용 및 승차석 탑승금지
 - 지게차는 화물의 적재, 하역 등 주용도 외의 용도로 사용을 금지하고 승차석외 위치에 근로자를 탑승을 금지하여야 함.
 - 외벽 유리창 청소작업 등 고소작업시에는 고소작업대 및 이동식 틀비계를 사용하여 작업하고 부득히 지게차를 사용하여 작업을 할때에는 안전난간이 부착된 전용 운반구 사용 시에만 고소작업 실시하여야 함.
- ② 승차석외 탑승금지
 - 승차석이 아닌 위치에 근로자 탑승금지 (규칙 제86조 7항)

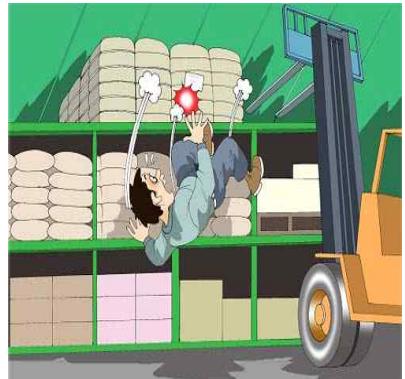
(4) 지게차 포크 위에 올라가 고소작업 중 추락

재해사례▶ 원자재 창고내에서 적치대에 쌓여 있는 원자재에 스티커를 붙이는 작업을 하기 위해 지게차 포크를 높이 4.9m 까지 올린 상태에서 재해자가 포크 위로 올라가 작업하던중 추락하여 사망

- ① 지게차 주용도외 사용
- ② 안전모 및 안전대 미착용

- ① 지게차 고소작업시 전용운반구 사용
 - 지게차를 이용한 고소작업은 금지하되 안전난간이 부착된 전용운반구 사용시에만 고소작업을 하여야 함.
- ② 작업방법 변경
 - 적재대에 적재되어 있는 원자재에 스티커를 붙이는 작업을 하는 경우에는 안전난간 및 구름방지장치가 이동식 비계를 사용하거나 원자재를 바닥으로 내린 상태에서 스티커 부착작업을 하여야 함.
- ③ 안전모 및 안전대 착용 철저
 - 근로자가 추락할 위험이 있는 작업 시 안전모를 착용하고 높이 2m이상 추락할 위험이 있는 장소에서는 안전대를 착용하고 작업을 하여야 함(규칙 제32조)

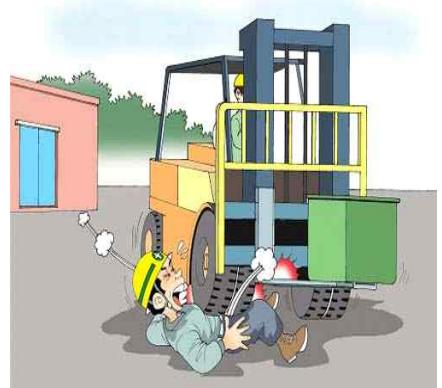
(5) 지게차 포크에 탑승하여 이동하던 중 추락

재해사례▶ 주물공장 후처리 작업장에서 작업장 청소 등 정리정돈 후 지게차를 이용하여 폐사가 담긴 철재통을 비운후 지게차 포크에 재해자를 태우고 운행하던 중 재해자가 포크에서 떨어져 지게차 바퀴에 협착 사망

- ① 승차석외에 근로자 탑승
- ② 무면허자가 지게차 운전

- ① 승차석외에 근로자 탑승금지
-지게차 등 차량계 하역운반기계를 사용하여 작업을 하는 때에는 근로자의 추락등에 의한 위험을 방지하기 위한 조치를 한 경우를 제외하고 승차석이 아닌 위치에 근로자를 탑승시켜서는 아니됨(규칙 제86조 7항)
- ② 무면허자 지게차 운전금지
-건설기계관리법에서 정한 지게차 운전자격자가 운전하여야 하며 무면허자는 지게차운전을 금지하고 운전자가 운전석을 이탈할 때에는 키를 소지하여 임의의 지게차 운전을 금지하여야 함.

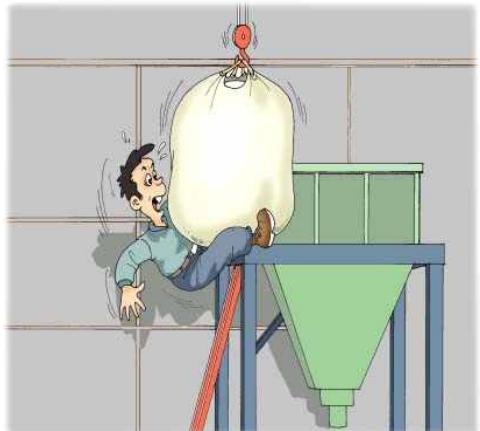
- ① 안전난간 미설치
- ② 좁은 작업발판 협소 및 원료투입구 위치 부적절
- ③ 크레인 주행방향 미표시

- ① 안전난간 설치
-높이 1미터 이상인 개방된 측면에 안전난간 설치
(규칙 제30조)
-상부난간대의 높이를 90~120cm이하로 설치(규칙 제13조)
- ② 작업발판 폭 확대 및 작업공간 확보
-작업발판의 폭은 40cm 이상으로 하고 발판 재료간의 틈은 3cm 이하로 하여야 하며(규칙 제56조) 작업자가 안전하게 작업할 수 있는 공간을 확보하여야 함.
하여야 함.
- ③ 크레인 주행방향 표시
-크레인 운행방향을 작업장의 천장이나 기타 고정물에 부착하여 크레인 운전시 오작동으로 인한 위험을 예방하여야 함.

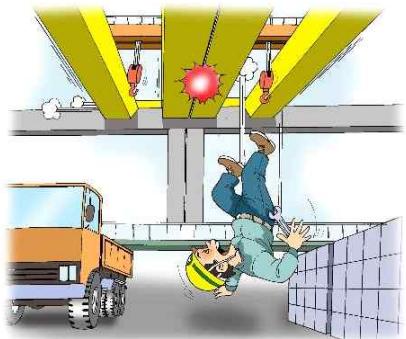
(7) 병렬설치 천장크레인 충돌로 인한 추락사고

재해사례▶ 2호기 천장크레인 운전자인 피재자가 천장크레인 정지후 주행모터부 점검작업중 동일 레일에 설치된 1호기 천장크레인이 운전·추돌하여 그 충격으로 추락 사망

- ① 병렬설치 크레인의 수리작업 시 안전조치 미실시
- ② 병렬설치 크레인 충돌방지장치 부적합
- ③ 추락방지용 안전대 미착용(크레인 거더 높이 10m)

- ① 병렬설치 크레인의 수리작업 안전조치 철저
-주행 크레인 끼리 충돌하거나 주행 크레인이 근로자에게 접촉 우려가 있는 우험을 방지하기 위하여 감시인을 두고 주행로상에 스토퍼를 설치하는 등 위험방지 조치를 하여야 함(**규칙 제139조**)
- ② 병렬설치 크레인에는 규정에 적합한 충돌방지장치 설치
-동일한 주행로에 병렬 설치된 크레인에는 서로 접근시켰을 때 설정된 거리에서 자동으로 경보를 울리면서 크레인이 정지되는 방식의 충돌방지장치 설치
- ③ 추락방지용 안전대 착용
-높이 2m 이상 추락할 위험이 있는 장소에서는 안전대를 착용하고 작업을 하여야 함(**규칙 제32조**)

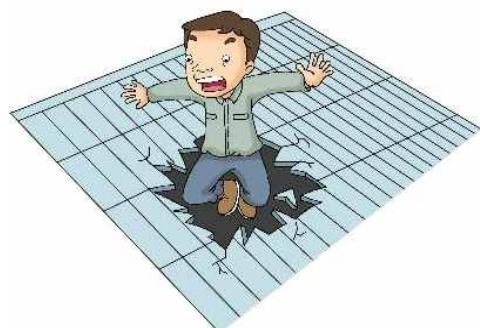
- ① 지붕 위에서의 작업 시 위험방지조치 미실시
- ② 개인보호구 미착용

- ① 지붕 위에서의 작업 시 위험방지조치 철저
-슬레이트, 선라이트 등 강도가 약한 재료로 덮은 지붕위에서 작업을 하는 때에는 발이 빠지는 등 근로자가 위험에 처할 우려가 있는 경우에는 폭 30cm 이상의 발판을 설치하거나 안전방망 등 근로자의 위험을 방지하기 위하여 필요한 조치를 하여야 함(**규칙 제45조**)
- ② 개인보호구 착용철저
-근로자가 추락할 위험이 있는 작업 시 안전모를 착용(**규칙 제32조**)하면 추락사고가 발생할 경우 재해강도를 경감시킬 수 있어 효과적임

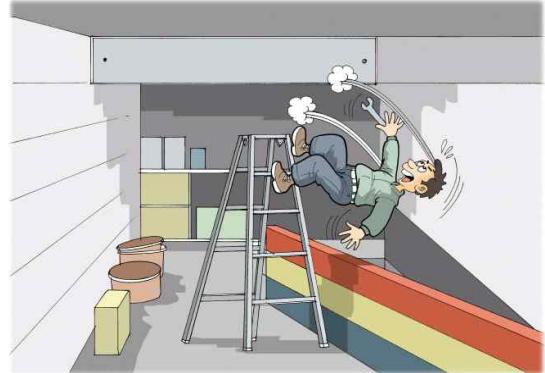
- ① 바닥 지지상태가 불안정한 사다리 위에서
작업점으로 손을 뻗기 위해 무리하게 오른쪽
으로 몸을 움직이다가 몸의 균형을 잃고
작업장 바닥으로 추락

- ① 작업방법 개선
 - 사다리는 이동통로이므로 사다리 위 작업 제한
 - 작업 특성상 부득히 사다리를 설치하는 경우 견고한 구조로 할 것 등 관련조항을 준수하여야 함(규칙 제24조)
 - 고소작업대 등 안전한 고소작업 설비 사용
 - 고령근로자인 아파트 경비원들의 고소작업 제한하고 광고업체 등 전문업체에 철거를 의뢰

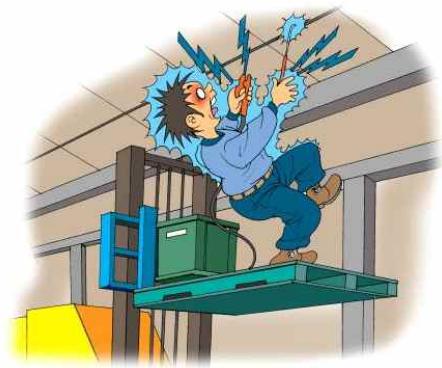
(10) 지게차로 작업장 형광등 설치작업 중 추락사고

재해사례▶ 천장에 형광등을 설치하기 위해 지게차에 팔레트를 끼워 올라가 교류아크용접기로 용접하기 위해 접지선을 철골트러스트 구조물에 연결 하는 순간 용접기 훌더의 충전부에 접촉된후 2m 아래로 추락하여 사망

- ① 교류아크용접기에 자동전격방지기 미설치
- ② 훌더선 피복손상에 대한 충전부 방호조치 미실시
- ③ 지게차 목적외 사용
- ④ 안전모 및 안전대 미착용

- ① 자동전격방지기 설치
 - 유해·위험방지를 위하여 방호 조치를 하여야 함(시행령 제27조)
 - 도전성이 높은 작업, 2미터이상 고소작업, 습한작업 장소에서 사용할 경우 자동전격 방지기를 부착·사용하여야 함(위험기계기구 방호장치 기준, 노동부고시 제1993-41호)
- ② 교류아크용접기의 훌더선 등 충전부 방호 철저
 - 교류아크용접기의 훌더선, 전원선 등의 피복은 손상되지 않도록 유지·관리하여야 함.
- ③ 지게차 목적외 사용금지
 - 지게차 등 차량계하역운반기계 등을 화물의 적재·하역 등 주된 용도에만 사용하여야 함(규칙 제175조)
- ④ 근로자가 추락할 위험이 있는 작업 시 안전모를 착용하고 높이 2m이상 추락할 위험이 있는 장소에서는 안전대를 착용하고 작업을 하여야 함(규칙 제32조)

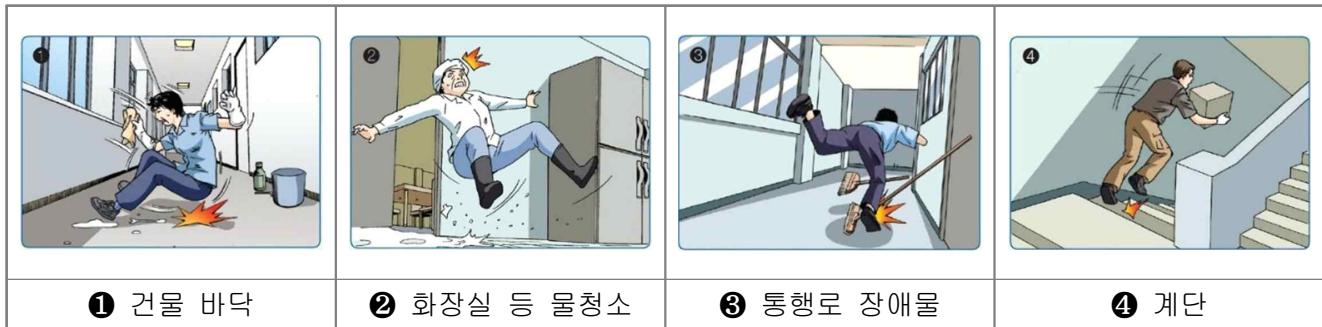
- ① 건물바닥 및 통로 왁스 청소 중에 사용되는 미끄러운 작업재료, ② 화장실 물청소, 조리실과 같이 물을 많이 사용하는 작업장 바닥 등 미끄러운 바닥, ③ 통행로의 정리 정돈 미비로 장애물 걸림, ④ 계단에서 미끄러지거나 헛디녀 넘어지는 재해가 많다.

- ① 작업중 미끄럼방지 신발착용 및 작업절차 준수
 ② 작업자 스스로 바닥상태 확인 후 작업 및 물기 즉시 제거
 ③ 통행로상의 물품들은 수시 정리·정돈 실시
 ④ 계단 디디는 층의 가장자리에 미끄럼방지용 테이프 부착 및 출입시 조명을 확보하고 전방 주시

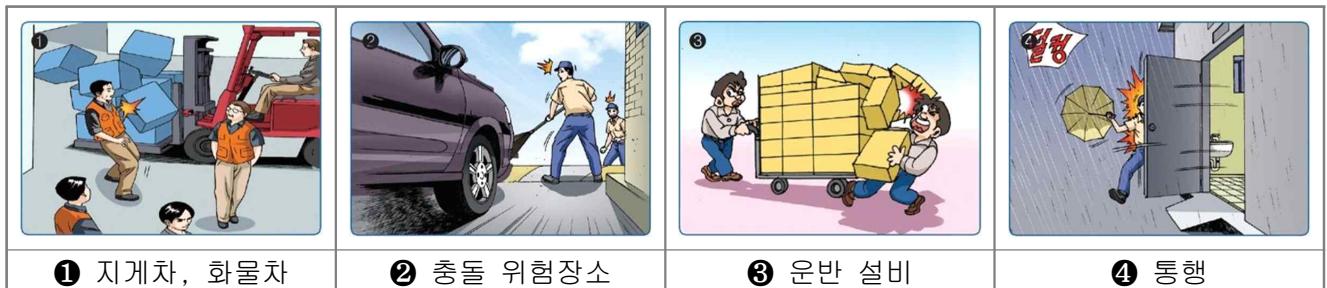
- ① 지게차, (화물)자동차 구내 운행 부주의, ② 충돌 위험장소에 대한 유도자 미배치 등 안전조치 미흡, ③ 크레인 · 호이스트 등 운반설비 이용시 중량물 취급 부주의, ④ 통행중 설비들과의 충돌 등으로 인해 충돌재해가 많이 발생한다.

- ① 지게차 운행시에는 운전자 시야를 확보할 수 있도록 적재하고, 제한속도를 지정하여 과속하지 않도록 조치
 ② 지게차, 차량 등의 작업장 내 운행경로에는 출입금지 조치 및 유도자를 배치하고, 사각 지대에는 반사경 설치
 ③ 크레인 등으로 중량물 인양시에는 편심이 되지 않고 수직으로 인양하고, 가걸이 로프 등이 풀리지 않도록 단단히 결속
 ④ 불시에 열릴 수 있는 철제물 등과 같은 장소 · 설비에 필요한 안전조치 실시

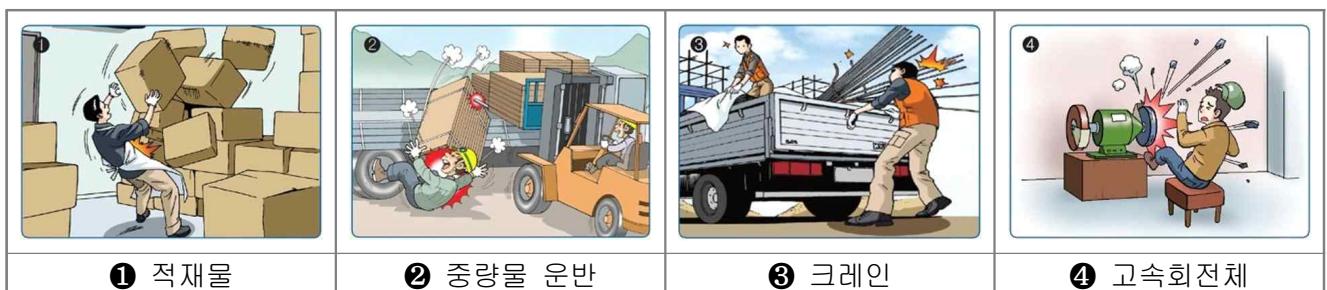
- ① 과도한 높이의 불균일하게 적재된 적재물, ② 적절한 포장이 없는 중량물을 지게차로 운반, ③ 크레인의 줄걸이 로프 파손 및 달기기구 이탈, ④ 고속회전체에서 숫돌, 자재 등의 파손 동으로 인한 부산물의 비래 등에 의해 발생한다.

- ① 중량물을 적재시에는 적정한 높이(예 : 2미터 이하)로 적재하고, 인접지역에는 관계 근로자외 출입금지 조치 실시
 ② 지게차로 중량물 운반시는 작업지휘자 배치 및 전용 파레트 등으로 포장하여 운반
 ③ 크레인에 손상된 와이어로프 사용금지, 혹 해지장치 설치 및 정상 사용, 인양물에 적합한 전용 줄걸이 용구 사용
 ④ 고속회전체 방호덮개 설치 및 보안경 등 보호구 착용, 자재가 파손되지 않도록 취급
