3대 다발재해(끼임, 넘어짐, 떨어짐) 예방

# 안전보건교육

## 한국기술안전(주)

# 산업안전·보건 소식지

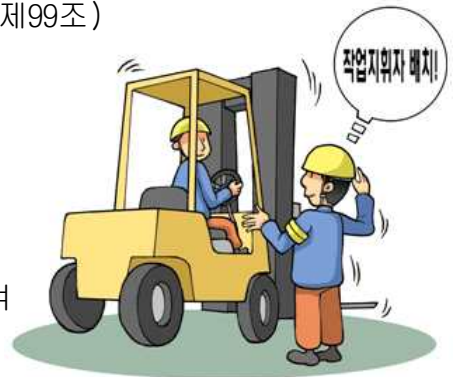
#### ① 지게차 오조작으로 인한 협착

재해사례 ▶ 지게차 정차 후 기어를 중립에 놓고 내린다는 것이 후진 방향으로 오 조작한 후 내려서 파지를 치우던 중 후진하는 지게차와 롤 설비 사이에 협착 사망

- ① 운전위치 이탈 시 안전조치 미흡
- ② 작업 지휘자 미배치 ③ 작업계획서 미작성

- ① 운전위치 이탈 시에는 원동기를 정지시킨 후 핸드브레이크를 확실히 거는 등 갑작 스런 주행을 방지하기 위한 충분한 조치를 하여야 함(규칙 제99조)
- ② 지게차 등 차량계 하역운반기계에 단위화물의 무게가 100킬로그램 이상인 화물을 싣는 작업 또는 내리는 작업을 하는 경우에 해당 작업지휘자를 지정하고 관련 조항을 준수해야 함(규칙 제177조)
- ③ 차량계 하역운반기계를 사용하여 작업 및 중량물의 취급시 작업계획서를 작성한 후 작업지휘자를 지정하여 작업계획에 따라 작업을 지휘하여야 함(규칙 제39조)

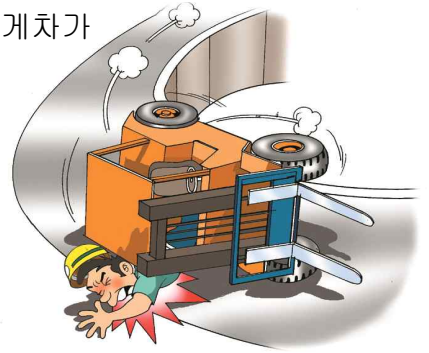
### ③ 지게차 과속으로 인해 전복되면서 협착

재해사례 ▶ 경사면을 과속으로 내려오다가 좌회전하는 순간 지게차가 전복되면서 운전자가 헤드 가드에 협착되어 사망

- ① 지게차 과속운전
- ② 지게차 운전자 안전벨트 미착용

-경사, 커브길 등 운전 시에는 전도위험이 있으므로 속도를 10km/h 이내로 운전할 수 있도록 하여야 함(규칙 제98조)

-앉아서 조작하는 방식의 지게차에는 좌석안전띠를 착용하여야 함(규칙 제183조)

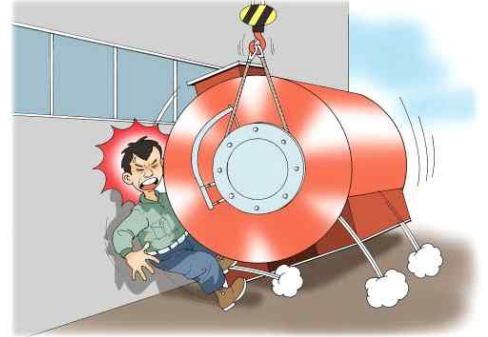
**⑤ 크레인으로 중량물 운반작업중 협착**

재해사례 ▶ 4.5톤 용기를 페인트 작업 후 서있는 상태에서 크레인 운전자가 용기를 권상하던 중 용기가 운반경로를 이탈하면서 벽면에 서있던 재해자를 가격하여 협착 사망

- ① 줄걸이 방법 불량
- ② 펜던트스위치 방향표시 불량
- ③ 운전시작전 안전조치 미 실시
- ④ 안전모 미 착용

- ① 줄걸이 방법 개선
  - 1줄걸이 작업시 용기가 회전하거나 이동할 수 있으므로 인양할 화물에 적합한 2줄걸이 방법으로 인양하고 권상시에는 하물이 축 중심에 일치하도록 하여 작업하여야 함.
- ② 펜던트스위치 방향표시
  - 크레인 펜던트 스위치의 작동방향을 표시하여 오조작에 의한 사고를 예방하여야 함.
- ③ 운전시작전 안전조치 철저
  - 작업시작전 운전자는 작업내용과 작업순서에 대하여 관계자와 충분히 협의하고 크레인 이동 위험 영역안에는 근로자 출입을 금지하여야 함(규칙 제20조)
- ④ 안전모 착용
  - 물체가 떨어지거나 날아올 위험 또는 근로자가 추락할 위험이 있는 작업(규칙 제32조)

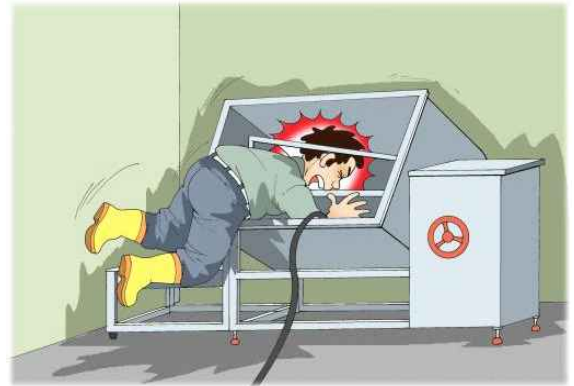
**㉑ 혼합기 청소작업중 협착**

**재해사례** ▶ 식품 양념배합장에서 김치제조 작업종료 후 양념혼합기 배합봉에 묻은 이물질을 제거하기 위해 배합봉을 회전시키면서 물청소 작업중 배합봉과 혼합기 본체 사이에 협착되어 사망

- ① 이물질 제거 등 청소작업방법 불량
- ② 혼합기 방호장치 미설치
- ③ 비상정지스위치 미설치
- ④ 작업복장 불량(옷소매)

- ① 청소·정비 등의 작업시 운전정지
  - 혼합기 청소작업 시에는 반드시 운전을 정지하고, 오조작에 의한 불시 가동할 우려가 있을 때에는 기동장치에 잠금장치를 하거나 표지판을 부착하여야 함(규칙 제92조)
- ② 덮개와 연동되는 방호장치 설치
  - 혼합기 덮개(규칙 제87조)와 연동되는 리미트 스위치를 설치하여 덮개 개방 시 회전날이 정지할 수 있도록 하여야 함.
- ③ 비상정지스위치 설치
  - 이상발견 시 기계의 운전을 즉시 정지시킬 수 있도록 비상정지스วิต치를 설치하여야 함.
- ④ 작업복장을 단정히
  - 동력 기계에 근로자의 두발 또는 피복이 말려 들어갈 우려가 있는 경우에 해당 근로자에게 작업에 알맞는 작업모 또는 작업복을 착용하도록 하여야 함(규칙 제94조)

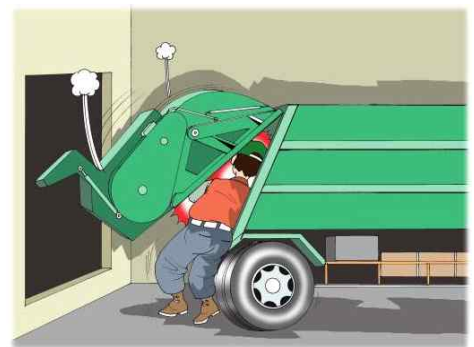
**⑫ 청소차량 적재함 이물질제거 작업중 파카에 협착**

재해사례▶ 청소차량으로 수거한 생활쓰레기를 소각장에 도착하여 적재함에 있는 쓰레기를 비우기 위해 적재함에 연결된 파카를 개방하여 하역후 닫는 과정에서 재해자가 이물질을 발견하고 제거하던중 파카에 협착되어 사망

- ① 작업자간 신호체계 부재
- ② 조작레버 설치위치 부적절 및 비상정지스위치 미설치
- ③ 위험구역에 접근

- ① 작업자간 신호체계 마련
  - 운전석에서 파카 조작레버 작동시 작업자간에 일정한 신호체계(부저사용 등)에 따라 신호하여 조작레버를 작동시켜야 함.
- ② 조작레버 설치위치 변경 및 비상정지스위치 설치
  - 청소차량의 쓰레기 하역작업시 등 모든 조작은 적재함 후문에서 일괄 조작할수 있도록 레버 설치위치를 후문에 설치하고 급박한 위험발생시 파카 등을 정지시킬수 있는 비상정지스วิต치를 설치하여야 함.
- ③ 위험구역에 접근금지
  - 기계설비 운전중 근로자가 위험이 미칠 우려가 있는 장소에는 접근하지 아니하여야 함.

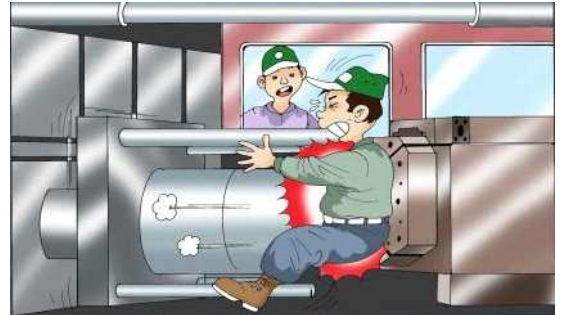
**⑬ 불량성형품 이형작업중 사출성형기에 협착**

**재해사례** ▶ 세탁기 아우트부를 만들던중 성형품이 고정축 금형내부에서 분리되지 않자 안전문을 개방한 상태에서 동료작업자가 고정축 금형의 슬라이드를 후진시키기 위해 안전문을 닫는 순간 자동상태로 있던 사출성형기에 전원이 공급되면서 이동축 금형이 전진하여 협착 사망

- ① 위험지역내 작업자 출입 금지
  - 작업자가 사출성형기의 내부 금형사이에 출입할때에는 사출성형기의 전원을 차단한 후 출입하여야 하고, 점검·보수중 슬라이드 및 이동축 금형 등의 전·후진과 같은 부분동작이 필요한 경우에는 작업자를 안전문 밖으로 나오게 한 후 부분동작을 조작하여야 함.
- ② 점검, 수리작업시 사출성형기 전원차단
  - 사출성형기의 점검·수리를 위하여 작업자가 금형사이에 출입할 경우 운전방식을 수동 운전으로 선택하고 사출성형기의 전원스위치를 차단하고 잠금장치 또는 표지판을 부착하여 불시기동을 방지하여야 함(규칙 제92조)
  - 사출성형기는 작업자가 안전문을 열고 사출성형기 내부로 들어가 점검·수리작업이 많으므로 타 작업자에 의한 안전문 개폐 및 스위치조작에 의한 사고발생 위험이 높으므로 성형구역내에 안전매트 및 광선식 검출장치 등의 추가적인 안전장치를 설치하여야 함.

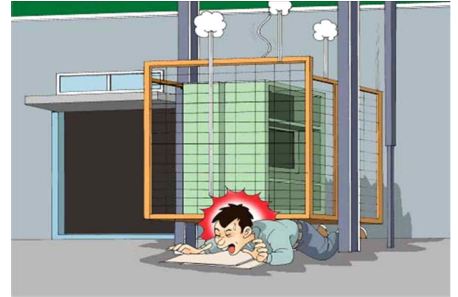
**(15) 와이어로프가 파단되면서 리프트 운반구와 지면 사이에 협착**

**재해사례** ▶ 리프트 운반구 하단에 떨어진 골판지 조각을 재해자가 줍던중 2층으로 상승하던 리프트의 와이어로프가 파단되면서 낙하하여 그 밑에 있던 재해자가 협착 사망

- ① 와이어로프 관리상태 미흡
- ② 피트 청소 시 안전조치 미실시
- ③ 리프트 낙하방지장치 미설치

- ① 정격하중에 적합한 규격품 와이어로프 사용
  - 리프트 와이어로프가 심하게 변형되어 있거나 지름감소가 공칭지름의 7%를 초과하거나 와이어로프의 한 꼬임에서 끊어진 소선의 수가 10%이상 되거나 열 및 전기충격에 의해 손상된 와이어로프를 사용하여서는 아니됨(규칙 제166조)
