3대 다발재해(협착, 전도, 추락) 예방

안전보건교육

KTS 한국기술안전(주)

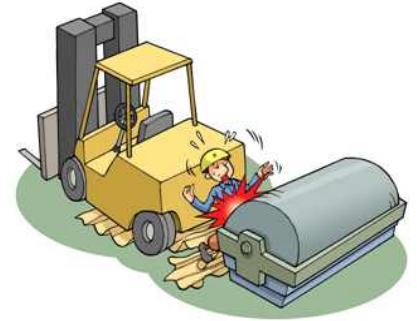
(1) 지게차 오조작으로 인한 협착

재해사례 ▶ 지게차 정차 후 기어를 중립에 놓고 내린다는 것이 후진 방향으로 오 조작한 후 내려서 파지를 치우던 중 후진하는 지게차와 릴 설비 사이에 협착 사망

- ① 운전위치 이탈 시 안전조치 미흡
- ② 작업 지휘자 미배치
- ③ 작업계획서 미작성

- ① 운전위치 이탈 시에는 원동기를 정지시킨 후 핸드브레이크를 확실히 거는 등 갑작 스런 주행을 방지하기 위한 충분한 조치를 하여야 함.
- ② 지게차 등 차량계 하역운반기계에 단위화물의 무게가 100킬로그램 이상인 화물을 싣는 작업 또는 내리는 작업을 하는 경우에 해당 작업지휘자를 지정하고 관련 조항을 준수해야 함(규칙 제177조)
- ③ 차량계 하역운반기계를 사용하여 작업 및 중량물의 취급시 작업계획서를 작성한 후 작업지휘자를 지정하여 작업계획에 따라 작업을 지휘하여야 함(규칙 제39조)

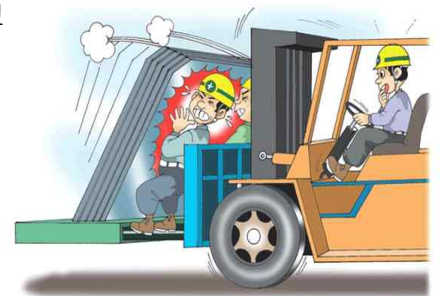
(2) 강화유리 운반중 지게차 포크에 탑승하여 협착

재해사례 ▶ 작업자 2명이 지게차 포크에 있는 강화유리가 넘어지지 않도록 하기위해 지게차 포크에 올라가서 강화유리를 붙잡고 가던 중 포크 진동에 의해 강화유리가 전도되면서 협착 사망

- ① 지게차 운전자 외 탑승
- ② 강화유리 적재 시 안전조치 미흡
- ③ 지게차 무면허자 운전

- ① 승차석이 아닌 위치에 근로자 탑승금지(규칙 제86조 7항)
- ② 중량물 등 적재 시 안전조치를 철저히 하여야 함.
-중량물 붕괴 및 전도 등의 위험을 방지할 수 있도록 강화유리를 로프 등으로 견고하게 고정하여야 함.
- ③ 건설기계관리법에서 정한 지게차 운전면허자만 운전할 수 있도록 하여야 함.

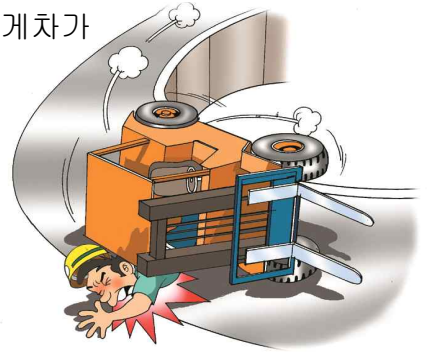
(3) 지게차 과속으로 인해 전복되면서 협착

재해사례 ▶ 경사면을 과속으로 내려오다가 좌회전하는 순간 지게차가 전복되면서 운전자가 헤드 가드에 협착되어 사망

- ① 지게차 과속운전
- ② 지게차 운전자 안전벨트 미 착용

-경사, 커브길 등 운전 시에는 전도위험이 있으므로 속도를 10km/h 이내로 운전할 수 있도록 관리감독을 강화 하여야 함.

-앉아서 조작하는 방식의 지게차에는 좌석안전띠를 착용 하여야 함(규칙 제183조)

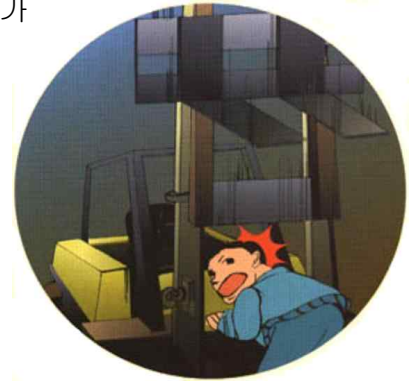
(4) 지게차 수리중 포크가 하강하여 협착

재해사례 ▶ 폐차 작업장에서 지게차의 손상된 유압호스를 교체하기 위해 지게차 포크를 상부에 위치시킨 상태로 유압호스를 풀던 중 압력유가 분출되면서 포크가 불시에 하강하여 협착

- ① 지게차 수리 시 포크를 상부에 위치시킴
- ② 작업지휘자 미지정

-지게차는 정상작업 시 이외에 정비, 수리, 주차 등의 경우 포크를 최하부에 위치시켜 불시 하강에 의한 위험을 예방하여야 함.

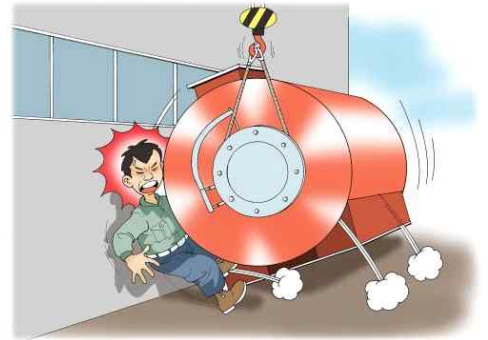
(5) 크레인으로 중량물 운반작업중 협착

재해사례 ▶ 4.5톤 용기를 페인트 작업 후 서있는 상태에서 크레인 운전자가 용기를 권상하던 중 용기가 운반경로를 이탈하면서 벽면에 서있던 재해자를 가격하여 협착 사망

- ① 줄걸이 방법 불량
- ② 펜던트스위치 방향표시 불량
- ③ 운전시작전 안전조치 미 실시
- ④ 안전모 미 착용

- ① 줄걸이 방법 개선
 - 1줄걸이 작업시 용기가 회전하거나 이동할 수 있으므로 인양할 화물에 적합한 2줄걸이 방법으로 인양하고 권상시에는 하물이 축 중심에 일치하도록 하여 작업하여야 함.
- ② 펜던트스위치 방향표시
 - 크레인 펜던트 스위치의 작동방향을 표시하여 오조작에 의한 사고를 예방하여야 함.
- ③ 운전시작전 안전조치 철저
 - 작업시작전 운전자는 작업내용과 작업순서에 대하여 관계자와 충분히 협의하고 크레인 이동 위험 영역안에는 근로자 출입을 금지하여야 함.
- ④ 안전모 착용
 - 물체가 떨어지거나 날아올 위험 또는 근로자가 추락할 위험이 있는 작업(규칙 제32조)

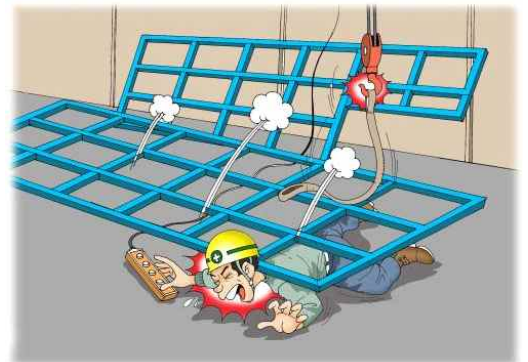
(6) 크레인으로 철구조물을 운반하던중 협착

재해사례 ▶ 크레인의 섬유달기 로프가 축에서 이탈되면서 철구조물이 전도되어 재해자가 협착 사망

- ① 크레인 축 해지장치 미설치
- ② 작업방법 부적절
- ③ 담당자 아닌 근로자가 운전·조작

- ① 크레인 축 해지장치 설치
 - 축걸이용 와이어로프 등이 축으로부터 벗겨지는 것을 방지하기 위한 해지장치를 구비한 크레인을 사용하여야 함(규칙 제137조)
- ② 작업방법 개선
 - 철구조물 운반작업시 작업반경내에 근로자 출입을 금지시키고 조작자는 측면에 서서 작업을 실시하며 크레인 주행 및 이동하는 영역안에 장애물이 없는가 확인하여야 함.
- ③ 담당자 외 운전·조작 금지
 - 부득히 한 경우 크레인 운전자는 작업내용을 숙지하고 준수하여야 함.

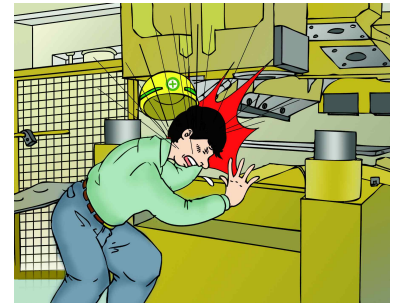
(7) 프레스 금형 수정작업중 금형에 협착

재해사례 ▶ 자동프레스 공정에서 취출장치의 에러를 확인하기 위해 프레스 금형 전면에서 확인 중 작업자의 신체가 하부금형의 센서에 감지되어 트랜스퍼 가동으로 인해 두부가 하강하는 금형사이에 협착 되어 사망

- ① 자동프레스 라인의 연동장치 기능을 해지한 채 자동 운전되는 트랜스퍼와 금형에 접근하여 수리·정비중 센서감지로 인해 설비가 가동되어 사망함

- ① 운전정지(규칙 제92조) 및 안전블럭 설치(규칙 제104조)
 - 공작기계 등의 정비·청소·급유·검사·수리·교체 또는 조정작업 그 밖에 이와 유사한 작업을 하는 때에 근로자가 위험에 처할 우려가 있는 경우에 해당 기계의 운전을 정지
 - 기계의 운전을 정지한 경우에 다른 사람이 해당 기계를 운전하는 것을 방지하기 위하여 해당 기계의 기동장치에 잠금장치를 하고 그 열쇠를 별도 관리하거나 표지판을 설치
 - 프레스 등의 금형을 부착·해체 또는 조정하는 작업을 하는 때에 해당 작업에 종사하는 근로자의 신체가 위험한게 내에 있는 경우에 슬라이드가 갑자기 작동함으로써 근로자에게 발생할 우려가 있는 위험을 방지하기 위하여 안전블록을 사용하는 등 필요한 조치

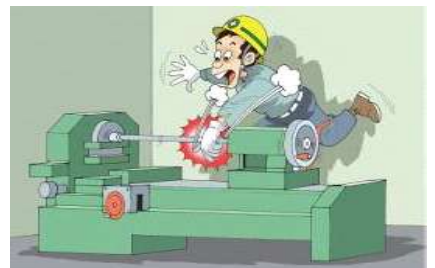
(14) 선반을 사용하여 사포로 축을 연마 하던중 회전체에 말림(협착)

재해사례 ▶ 라벨기 조립작업 중 축에 베어링이 들어가지 않아 축을 사포로 연마작업 하던 중 장갑이 선반에서 회전하던 축에 말려 들어가면서 팔, 머리 순으로 축에 감기면서 머리부분이 순간적으로 베드와 축 사이에 충돌하여 사망

- ① 날·공작물 또는 축이 회전하는 기계를 취급하는 작업을 수행하면서, 근로자의 손이 말려들어갈 위험이 있는 면장갑을 착용 및 회전하는 축을 연마하는 작업 시에는 수공구 등을 사용하여야 하나 양손으로 사포를 잡고 회전하는 축의 연마 작업을 실시함.

- ① 근로자가 날·공작물 또는 축이 회전하는 기계를 취급하는 경우에 그 근로자의 손에 밀착이 잘되는 가죽제 장갑 등과 같이 손이 말려 들어갈 위험이 없는 장갑을 사용하도록 하여야 함(규칙 제95조)
 - 회전하는 축을 연마하는 작업 시에는 사포를 장착한 수공구 등을 사용하여야 함.

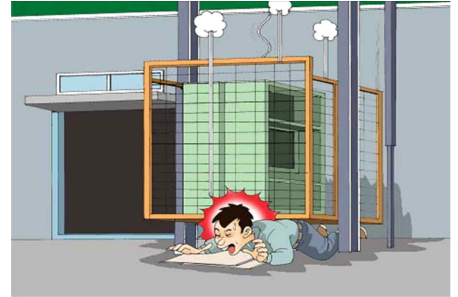
(15) 와이어로프가 파단되면서 리프트 운반구와 지면 사이에 협착

재해사례 ▶ 리프트 운반구 하단에 떨어진 골판지 조각을 재해자가 줍던중 2층으로 상승하던 리프트의 와이어로프가 파단되면서 낙하하여 그 밑에 있던 재해자가 협착 사망

- ① 와이어로프 관리상태 미흡
- ② 피트 청소 시 안전조치 미실시
- ③ 리프트 낙하방지장치 미설치

- ① 정격하중에 적합한 규격품 와이어로프 사용
-리프트 와이어로프가 심하게 변형되어 있거나 지름감소가 공칭지름의 7%를 초과하거나 와이어로프의 한 꼬임에서 끊어진 소선의 수가 10%이상 되거나 열 및 전기충격에 의해 손상된 와이어로프를 사용하여서는 아니됨(규칙 제166조)

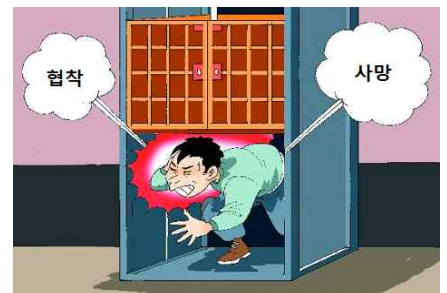
(16) 타 작업자가 스위치를 작동시켜 리프트 운반구와 지면 사이에 협착

재해사례 ▶ 일반작업용리프트 운반구 하부 방호벽 개구부(취구멍) 마감처리작업 부위를 확인하던 중 2층 타 작업자가 2층에 있던 운반구를 1층으로 하강시켜 바닥과 리프트 운반구 사이에 협착되어 사망

- ① 일반작업용 리프트 화물반입구 출입문 미설치
- ② 설비 유지·보수·청소 작업시 안전조치 미흡

- ① 리프트 출입문 연동장치 설치
-1·2층 화물반입구에 출입문(안전문)을 설치하고 출입문이 완전히 닫히지 않을 경우에는 리프트의 승강이 되지 않도록 연동장치를 설치하여야 함.
- ② 설비 유지·보수·청소 등 비정상작업시 안전조치
-리프트 전원을 차단한 후 기동장치에 잠금장치를 하고 그 열쇠를 별도 관리하거나 타 근로자가 전원을 잘못 투입하지 못하도록 표지판을 설치(규칙 제92조)

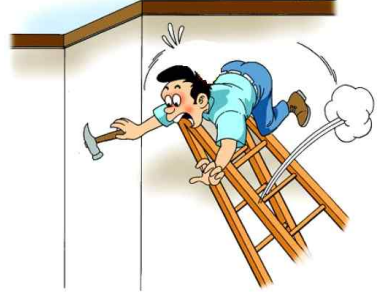
(1) 천장보수중 A형 사다리가 중심을 잃고 전도

재해사례 ▶ 천장을 보수하기 위해 A형 사다리를 설치한 후 사다리에 올라가 작업하던 중 중심을 잃고 사다리와 함께 뒤로 넘어지면서 작업장 바닥에 머리를 부딪혀 병원으로 후송하였으나 사망

- ① 보호구 미착용
- ② A형 사다리 전도방지조치 미실시

- ① 안전모 등 보호구를 착용한 후 사다리 작업 실시
 - 물체가 떨어지거나 날아올 위험 또는 근로자가 추락할 위험이 있는 작업(규칙 제32조)에는 안전모를 착용한 후 작업을 실시하여 사고 발생시(상부 근로자 추락, 하부 근로자 수공구 낙하 등)피해를 경감
- ② A형 사다리 사용시 다음의 기준에 따라 설치 후 사용
 - 견고한 구조 및 발판의 간격은 동일하게 하여야 함.
 - 사다리가 넘어지거나 미끄러지는 것을 방지(이동용 사다리 작업시 추락에 의한 위험을 방지하기 위해 2인1조로 작업을 하고 1인은 사다리를 지지)하기 위한 조치를 하여야 함
- ③ 높이 2m이상인 장소에서 작업시 비계 등 사용
 - 근로자가 추락하거나 넘어질 위험이 있는 장소 등 위험에 처할 우려가 있는 경우에 비계를 조립하는 등의 방법에 의하여 작업발판을 설치하여야 함(규칙 제42조)

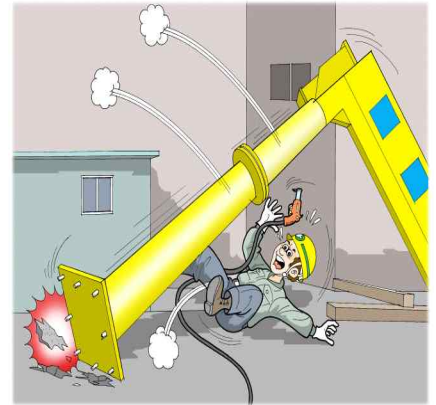
(3) 전도되는 지브크레인에 협착

재해사례 ▶ 지브크레인 설치시 운전 작업을 위한 마감 도색작업 중 지지용 기초볼트가 콘크리트 바닥에서 빠져 전도되는 지브크레인에 협착되어 사망

- ① 부실한 기초시공으로 인해 전도가 진전되고 있는 지브크레인에 접근하여 마감도색 작업을 실시

- ① 충분한 강도로 기초 설치
 - 크레인의 설치작업을 하는 때에는 크레인의 능력, 사용 조건 등에 충분한 강도로 기초를 설치하여야 함.
- ② 기초 설치방법 개선
 - 지브크레인의 기초는 내부에 기초볼트를 설치하여 콘크리트를 타설하는 방법으로 개선하는 것이 바람직함
- ③ 시운전 후 기초상태 확인 철저
 - 크레인의 시운전 후에는 기초부위의 변형 등 구조적인 문제가 발생하지 않았는지 반드시 확인하고 이상 발생 시 즉시 보완하여야 함.

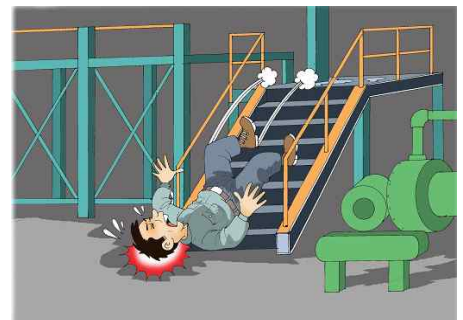
(4) 작업발판 오일에 의한 전도

재해사례 ▶ 동파이프 인발작업장에서 직선인발기 측면 작업발판에서 크레인으로 인양된 동파이프를 외국인근로자가 쇠지렛대를 사용하여 작업위치로 옮겨주는 인발준비 작업을 하던 중 작업발판 바닥과 계단에 작동유 등 기름으로 인해 미끄러운 상태에서 몸의 균형을 잃고 미끄러져 사망

- ① 작업발판 미끄럼방지 미조치
- ② 안전모 미착용
- ③ 안전난간 설치높이 부적절

- ① 작업발판 미끄럼방지 조치
 - 작업장내 이동통로를 포함한 작업발판 바닥의 오일을 제거하거나 “미끄럼 주의” 등의 안전표지판을 설치하여야 함
- ② 안전모 착용 철저
 - 추락 및 전도에 의한 작업자 머리손상을 예방할 수 있는 안전모를 착용하고 작업을 실시하여야 함.
- ③ 안전난간 적정높이로 설치
 - 작업발판 주위에 설치되어 있는 상부난간대의 높이를 90~120cm이하로 설치(규칙 제13조)하고 높이가 1미터 이상인 개방된 측면에 안전난간 설치(규칙 제30조)

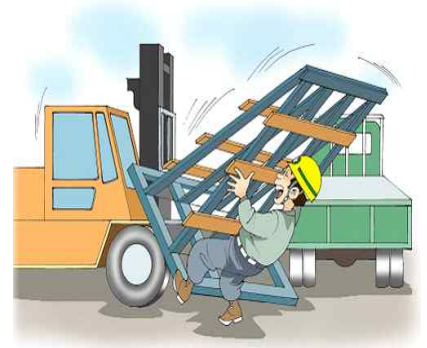
(5) 지게차 포크에서 A형 프레임 전도

재해사례 ▶ 유리 제조공장 옥외작업장에서 지게차로 유리적재용 A형 프레임(800kg)을 화물차량에서 하차작업을 하던중 지게차 포크가 완전히 삽입되지 않은 상태에서 A형 프레임을 들어올려 내리는 순간 프레임이 지게차 포크에서 이탈되면서 재해자와 충돌하여 사망

- ① 화물취급방법 불량
- ② 무면허자가 지게차 운전

- ① 화물취급시 주의
 - 지게차로 A형 프레임 하역작업시 프레임 하부 지지빔에 포크를 완전히 끼워 넣고 마스트는 후방쪽으로 경사를 주어 들어 올려야 함.
 - 지게차로 화물을 들어 올릴때에는 지상에서 5~10cm 지점까지 들어올린후 일단 정지하고 화물의 안전상태 및 편하중 등 기타 이상이 없는가 확인하여야 함.
- ② 무면허자가 지게차 운전금지
 - 건설기계관리법에서 정한 지게차 운전자격자가 운전하여야 하며 무면허자는 지게차 운전을 금지하여야 함.

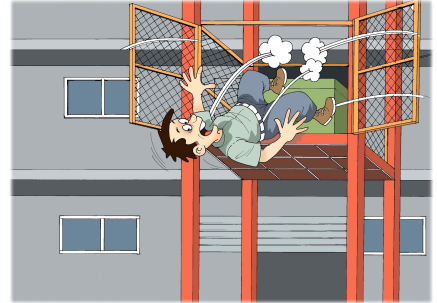
(1) 리프트 출입문 개방으로 추락

재해사례 ▶ 배전반 케이스(80kg) 운반작업을 하던중 3층으로 운반되어온 배전반 케이스를 건물 내부로 밀어넣기 위해 운반구에 탑승하여 출입문에 기대어 밀던중 여닫이 문 빗장이 완전히 체결되지 않아 문이 열리면서 6.8m 아래로 추락하여 사망

- ① 출입문 잠금장치 불완전 체결
- ② 작업방법 불량
- ③ 탑승금지 표지 미부착 및 안전모 미착용

- ① 출입문 잠금장치 완전 체결
-리프트 출입문의 잠금장치인 빗장을 완전히 체결하고 출입문 내부 상하에 설치되어 있는 고리형 도어록을 완전히 체결한 후 리프트를 작동시켜야 함.
- ② 작업방법 개선
-리프트 운반구에서 화물을 내릴 때에는 운반구에 올라가지 않고 건물내부에서 끌어 당기는 작업방법으로 작업을 실시하여야 함.
- ③ 탑승금지 표지 부착 및 안전모 착용
-근로자가 리프트 운반구에 탑승하지 못하도록 탑승금지 표지부착 및 작업자는 안전모를 착용하고 작업을 실시하여 추락사고 발생 시 피해를 경감하여야 함.

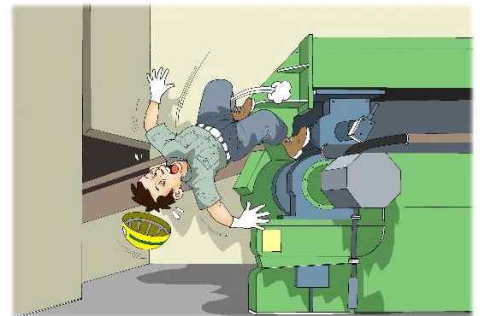
(2) 카렌다 파지 제거작업중 보강철판에서 추락

재해사례 ▶ 제지공장에서 카렌다 진입부에 설치된 자동커팅기에 파지(높이 2.6m)가 걸려 재해자가 높이 3m에 설치된 자동커팅기 보강철판(700mm×300mm)위에 올라가 아래쪽에 있는 파지를 제거하기 위해 팔이 달지않자 동료작업자가 막대봉을 가지러 간사이 재해자가 좁은 보강철판 위에서 추락하여 사망

- ① 작업발판 미설치
- ② 안전대 미착용
- ③ 안전모 턱끈 미체결

- ① 작업발판 설치
-근로자가 추락하거나 넘어질 위험이 있는 장소 등 위험에 처할 우려가 있는 경우에 비계를 조립하는 등의 방법에 의하여 작업발판을 설치하여야 함(규칙 제42조)
- ② 안전대 착용
-높이 2m이상의 높이 또는 깊이에서의 작업 시 안전대를 착용하여야 함(규칙 제32조)
- ③ 보호구 착용여부 확인철저
-근로자가 추락할 위험이 있는 작업에는 안전모를 착용한 후 작업을 실시(규칙 제32조)하여 사고 발생 시 피해를 경감하여야 함.

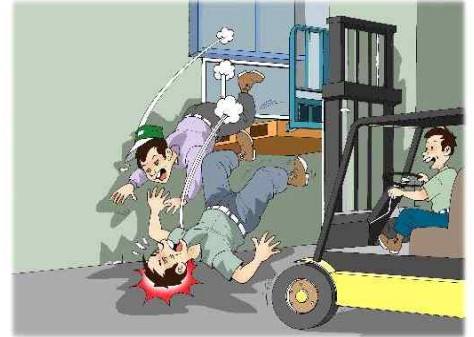
(3) 지게차 위에서 유리창 청소작업 중 추락

재해사례 ▶ 작업자 2명이 지게차 포크에 팔레트를 끼워 올라가 건물외부 유리창 청소 작업시 지게차 운전자가 물통을 올려주기 위해 지게차 포크를 30cm정도 내리던중 작업자 2명이 몸의 중심을 잃고 추락하여 1명이 사망

- ① 지게차 목적외 사용
- ② 승차석외 탑승

- ① 지게차 목적외 사용 및 승차석 탑승금지
 - 지게차는 화물의 적재, 하역 등 주용도 외의 용도로 사용을 금지하고 승차석외 위치에 근로자를 탑승을 금지하여야 함.
 - 외벽 유리창 청소작업 등 고소작업시에는 고소작업대 및 이동식 틀비계를 사용하여 작업하고 부득히 지게차를 사용하여 작업을 할때에는 안전난간이 부착된 전용 운반구 사용 시에만 고소작업 실시하여야 함.
- ② 승차석외 탑승금지
 - 승차석이 아닌 위치에 근로자 탑승금지(규칙 제86조 7항)

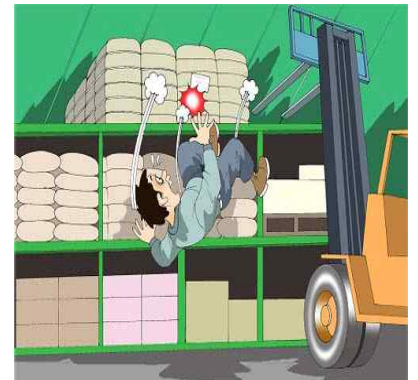
(4) 지게차 포크 위에 올라가 고소작업중 추락

재해사례 ▶ 원자재 창고내에서 적치대에 쌓여 있는 원자재에 스티커를 붙이는 작업을 하기 위해 지게차 포크를 높이 4.9m 까지 올린 상태에서 재해자가 포크 위로 올라가 작업하던중 추락하여 사망

- ① 지게차 주용도외 사용
- ② 안전모 및 안전대 미착용

- ① 지게차 고소작업시 전용운반구 사용
 - 지게차를 이용한 고소작업은 금지하되 안전난간이 부착된 전용운반구 사용시에만 고소작업을 하여야 함.
- ② 작업방법 변경
 - 적재대에 적재되어 있는 원자재에 스티커를 붙이는 작업을 하는 경우에는 안전난간 및 구름방지장치가 이동식 비계를 사용하거나 원자재를 바닥으로 내린 상태에서 스티커 부착작업을 하여야 함.
- ③ 안전모 및 안전대 착용 철저
 - 근로자가 추락할 위험이 있는 작업 시 안전모를 착용하고 높이 2m이상 추락할 위험이 있는 장소에서는 안전대를 착용하고 작업을 하여야 함(규칙 제32조)

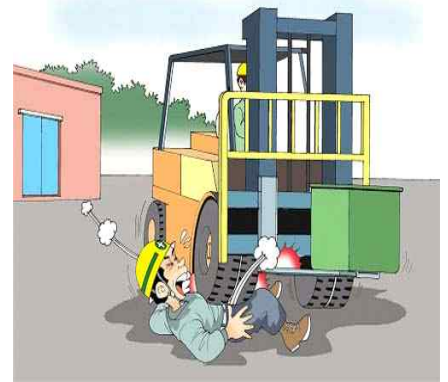
(5) 지게차 포크에 탑승하여 이동하던중 추락

재해사례 ▶ 주물공장 후처리 작업장에서 작업장 청소 등 정리정돈 후 지게차를 이용하여 폐사가 담긴 철재통을 비운후 지게차 포크에 재해자를 태우고 운행하던 중 재해자가 포크에서 떨어져 지게차 바퀴에 협착 사망

- ① 승차석외에 근로자 탑승
- ② 무면허자가 지게차 운전

- ① 승차석외에 근로자 탑승금지
-지게차 등 차량계 하역운반기계를 사용하여 작업을 하는 때에는 근로자의 추락등에 의한 위험을 방지하기 위한 조치를 한 경우를 제외하고 승차석이 아닌 위치에 근로자를 탑승시켜서는 아니됨(규칙 제86조 7항)
- ② 무면허자 지게차 운전금지
-건설기계관리법에서 정한 지게차 운전자격자가 운전하여야 하며 무면허자는 지게차운전을 금지하고 운전자가 운전석을 이탈할 때에는 키를 소지하여 임의의 지게차 운전을 금지하여야 함.

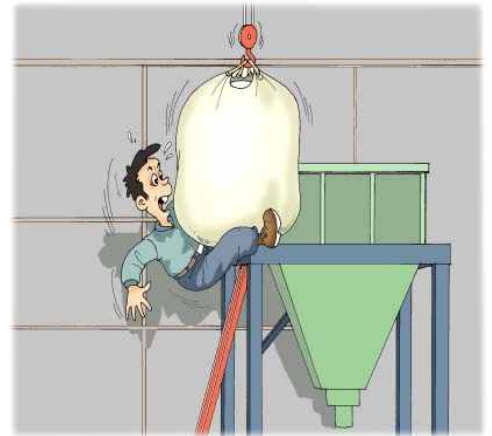
(6) 호퍼에 원료투입 작업중 추락사고

재해사례 ▶ 광석을 분쇄하여 규소를 소포장하기 위해 톤백(1.5톤)에 들어있는 규소를 크레인 으로 운반하여 2.6m 높이 호퍼에 투입작업을 하던중 흔들리던 톤백에 충돌 후 작업발판에서 추락하여 사망

- ① 안전난간 미설치
- ② 좁은 작업발판 협소 및 원료투입구 위치 부적절
- ③ 크레인 주행방향 미표시

- ① 안전난간 설치
-높이 1미터 이상인 개방된 측면에 안전난간 설치(규칙 제30조)
-상부난간대의 높이를 90~120cm이하로 설치(규칙 제13조)
- ② 작업발판 폭 확대 및 작업공간 확보
-작업발판의 폭은 40cm 이상으로 하고 발판 재료간의 틈은 3cm 이하로 하여야 하며(규칙 제56조) 작업자가 안전하게 작업할 수 있는 공간을 확보하여야 함.
하여야 함.
- ③ 크레인 주행방향 표시
-크레인 운행방향을 작업장의 천장이나 기타 고정물에 부착하여 크레인 운전시 오작동으로 인한 위험을 예방하여야 함.

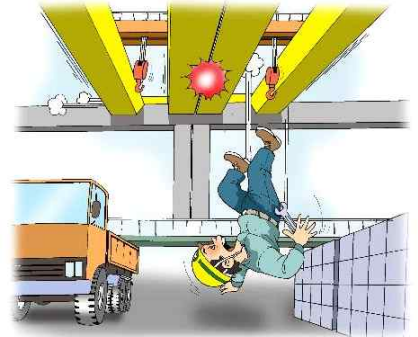
(7) 병렬설치 천장크레인 충돌로 인한 추락사고

재해사례▶ 2호기 천장크레인 운전자인 피해자가 천장크레인 정지후 주행모터부 점검작업중 동일 레일에 설치된 1호기 천장크레인이 운전·추돌하여 그 충격으로 추락 사망

- ① 병렬설치 크레인의 수리작업 시 안전조치 미실시
- ② 병렬설치 크레인 충돌방지장치 부적합
- ③ 추락방지용 안전대 미착용(크레인 거더 높이 10m)

- ① 병렬설치 크레인의 수리작업 안전조치 철저
 - 주행 크레인 끼리 충돌하거나 주행 크레인이 근로자에게 접촉 우려가 있는 위험을 방지하기 위하여 감시인을 두고 주행로상에 스톱퍼를 설치하는 등 위험방지 조치를 하여야 함(규칙 제139조)
- ② 병렬설치 크레인에는 규정에 적합한 충돌방지장치 설치
 - 동일한 주행로에 병렬 설치된 크레인에는 서로 접근시켰을 때 설정된 거리에서 자동으로 경보를 울리면서 크레인이 정지되는 방식의 충돌방지장치 설치
- ③ 추락방지용 안전대 착용
 - 높이 2m이상 추락할 위험이 있는 장소에서는 안전대를 착용하고 작업을 하여야 함(규칙 제32조)

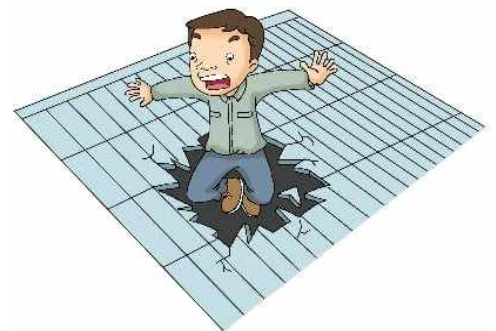
(8) 공장지붕 보수작업 중 추락

재해사례▶ 공장지붕 보수작업을 위해 지붕으로 올라가 보수작업장소로 향하던 중 노후된 선라이트 부재를 밟아 파단되면서 약 6.2m 높이에서 지면으로 추락 사망

- ① 지붕 위에서의 작업 시 위험방지조치 미실시
- ② 개인보호구 미착용

- ① 지붕 위에서의 작업 시 위험방지조치 철저
 - 슬레이트, 선라이트 등 강도가 약한 재료로 덮은 지붕위에서 작업을 하는 때에는 발이 빠지는 등 근로자가 위험에 처할 우려가 있는 경우에는 폭 30cm 이상의 발판을 설치하거나 안전방망 등 근로자의 위험을 방지하기 위하여 필요한 조치를 하여야 함(규칙 제45조)
- ② 개인보호구 착용철저
 - 근로자가 추락할 위험이 있는 작업 시 안전모를 착용(규칙 제32조)하면 추락사고가 발생할 경우 재해강도를 경감시킬 수 있어 효과적임

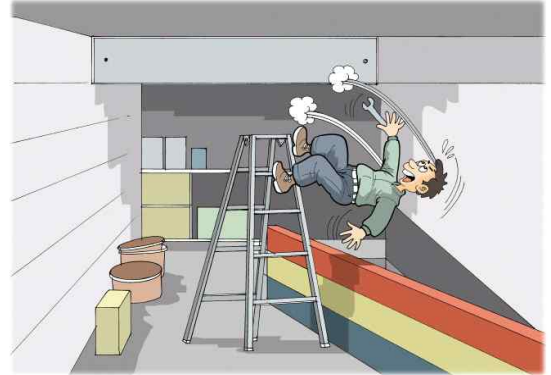
(9) A형 사다리 위에서 노후간판 철거작업 중 추락

재해사례 ▶ A형 사다리 위에 올라가 아파트 지하 통로 입구 건물 보에 설치되어 있던 노후 간판철거 작업 중 약 2m 아래의 콘크리트 바닥으로 추락하여 사망

- ① 바닥 지지상태가 불안정한 사다리 위에서 작업점으로 손을 뻗기 위해 무리하게 오른쪽으로 몸을 움직이다가 몸의 균형을 잃고 작업장 바닥으로 추락

- ① 작업방법 개선
 - 사다리는 이동통로이므로 사다리 위 작업 제한
 - 작업 특성상 부득히 사다리를 설치하는 경우 견고한 구조로 할 것 등 관련조항을 준수하여야 함(규칙 제24조)
 - 고소작업대 등 안전한 고소작업 설비 사용
 - 고령근로자인 아파트 경비원들의 고소작업 제한하고 광고업체 등 전문업체에 철거를 의뢰

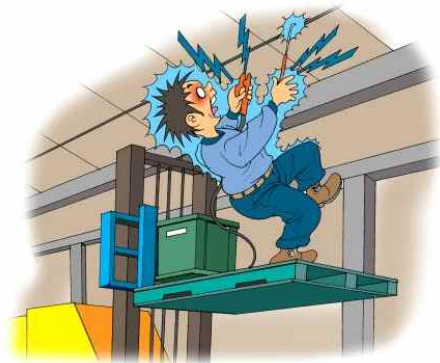
(10) 지게차로 작업장 형광등 설치작업중 추락사고

재해사례 ▶ 천장에 형광등을 설치하기 위해 지게차에 팔레트를 끼워 올라가 교류아크용접기로 용접하기 위해 접지선을 철골트러스트 구조물에 연결 하는 순간 용접기 홀더의 충전부에 접촉된후 2m 아래로 추락하여 사망

- ① 교류아크용접기에 자동전격방지기 미설치
- ② 홀더선 피복손상에 대한 충전부 방호조치 미실시
- ③ 지게차 목적외 사용
- ④ 안전모 및 안전대 미착용

- ① 자동전격방지기 설치
 - 유해·위험방지를 위하여 방호 조치를 하여야 함(시행령 제27조)
 - 도전성이 높은 작업, 2미터이상 고소작업, 습한작업 장소에서 사용할 경우 자동전격방지기를 부착·사용하여야 함(위험기계기구 방호장치 기준, 노동부고시 제1993-41호)
- ② 교류아크용접기의 홀더선 등 충전부 방호 철저
 - 교류아크용접기의 홀더선, 전원선 등의 피복은 손상되지 않도록 유지·관리하여야 함.
- ③ 지게차 목적외 사용금지
 - 지게차 등 차량계하역운반기계 등을 화물의 적재·하역 등 주된 용도에만 사용하여야 함(규칙 제175조)
- ④ 근로자가 추락할 위험이 있는 작업 시 안전모를 착용하고 높이 2m이상 추락할 위험이 있는 장소에서는 안전대를 착용하고 작업을 하여야 함(규칙 제32조)

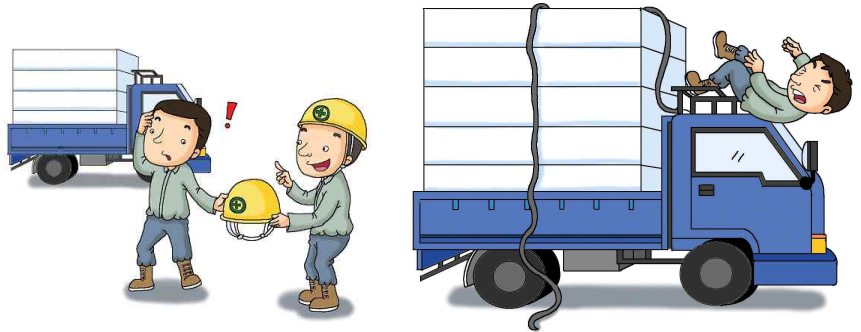
(11) 화물차량 덮개 씌우는 작업중 로우프 파단으로 인한 추락사고

재해사례 ▶ 제품출하장에서 화물차량에 제품을 상차한 후 적재물에 덮개를 씌우는 작업중 페타이어로 만든 로프가 파단되면서 지면으로 추락하여 사망

- ① 부적합한 로프 사용
- ② 승강설비 미설치
- ③ 보호구 미착용
- ④ 작업지휘자 미지정

- ① 적합한 섬유로프 사용
 - 화물차량에 사용하는 짐걸이 로프는 섬유로프를 사용하고 스트랜드가 절단된 것이나 심하게 손상 또는 부식된 섬유로프는 교체하여야 함.
- ② 승강설비 설치
 - 바닥으로부터 짐 윗면까지의 높이가 2미터 이상인 화물자동차에 짐을 싣는 작업 또는 내리는 작업을 하는 경우에 추락에 의한 근로자의 위험을 방지하기 위하여 해당 작업에 종사하는 근로자가 바닥과 적재함의 짐 윗면과의 사이를 안전하게 상승 또는 하강하기 위한 설비를 설치하여야 함(규칙 제187조)
- ③ 보호구 등 착용
 - 근로자가 추락할 위험이 있는 작업 시 안전모를 착용하여야 함(규칙 제32조)
- ④ 작업지휘자 지정
 - 화물차 등 차량계 하역운반기계에 단위화물의 무게가 100킬로그램 이상인 화물을 싣는 작업 또는 내리는 작업(로프작업 포함)을 하는 경우에 해당 작업지휘자를 지정하고 관련 조항을 준수해야 함(규칙 제177조)
