3대 다발재해(끼임, 넘어짐, 떨어짐) 예방

# 안전보건교육

## 산업안전·보건 소식지

제53호

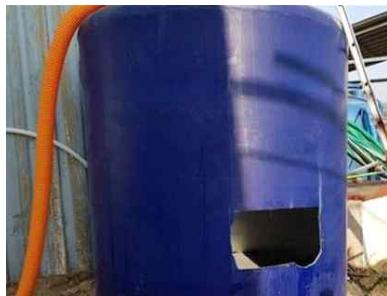
고용노동부 청주지청은 4월 20일 청주의 한 축사에서 8톤 물탱크(물과 설탕을 섞어 발효시키는 용도) 청소를 하던 20대 2명이 질식사한 사고와 관련해 정밀 감독에 들어간다고 밝혔다.

경찰 초동 조사에서 사망한 2명은 산소마스크 등 보호장비를 착용하지 않은 것으로 드러났다. [mbc총북=이승준 기자]

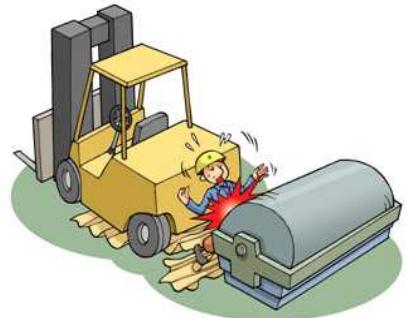
**재해사례▶** 지게차 정차 후 기어를 중립에 놓고 내린다는 것이 후진 방향으로 오 조작한 후 내려서 파지를 치우던 중 후진하는 지게차와 릴 설비 사이에 협착 사망

- ① 운전위치 이탈 시 안전조치 미흡
- ② 작업 지휘자 미배치 ③ 작업계획서 미작성

- ① 운전위치 이탈 시에는 원동기를 정지시킨 후 핸드브레이크를 확실히 거는 등 갑작 스런 주행을 방지하기 위한 충분한 조치를 하여야 함(규칙 제99조)
- ② 지게차 등 차량계 하역운반기계에 단위화물의 무게가 100킬로그램 이상인 화물을싣는 작업 또는 내리는 작업을 하는 경우에 해당 작업지휘자를 지정하고 관련 조항을 준수해야 함(규칙 제177조)
- ③ 차량계 하역운반기계를 사용하여 작업 및 중량물의 취급 시 작업계획서를 작성한 후 작업지휘자를 지정하여 작업계획에 따라 작업을 지휘하여야 함(규칙 제39조)

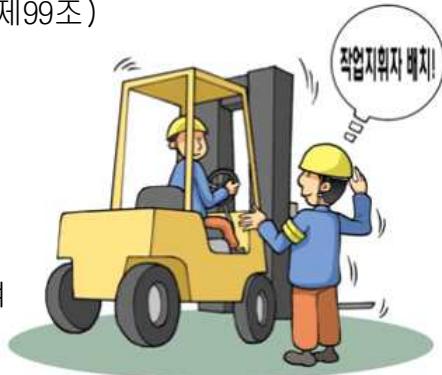
#### ② 강화유리 운반중 지게차 포크에 탑승하여 협착

**재해사례▶** 작업자 2명이 지게차 포크에 있는 강화유리가 넘어지지 않도록 하기위해 지게차 포크에 올라가서 강화유리를 붙잡고 가던 중 포크 진동에 의해 강화유리가 전도되면서 협착 사망

- ① 지게차 운전자 외 탑승
- ② 강화유리 적재 시 안전조치 미흡
- ③ 지게차 무면허자 운전

- ① 승차석이 아닌 위치에 근로자 탑승금지(규칙 제86조 7항)
- ② 중량물 등 적재 시 안전조치를 철저히 하여야 함.  
-중량물 붕괴 및 전도 등의 위험을 방지할 수 있도록 강화유리를 로프 등으로 견고하게 고정하여야 함.
- ③ 유해·위험 작업의 경우 그 작업에 필요한 자격·면허·경험 또는 기능을 가진 근로자가 하여야 함(법 47조)  
-3톤 이하(공기압 타이어에 한함) : 운전면허소지자가 지정교육기관에서 교육 후 건설 기계조종사면허 발급, 3톤 이상 : 지게차운전기능사 소지자가 건설기계조종사 면허발급

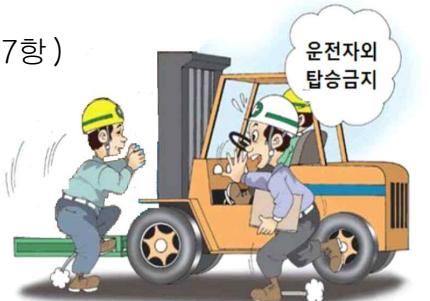
### **(3) 지게차 과속으로 인해 전복되면서 협착**

**재해사례▶** 경사면을 과속으로 내려오다가 좌회전하는 순간 지게차가 전복되면서 운전자가 헤드 가드에 협착되어 사망

- ① 지게차 과속운전
- ② 지게차 운전자 안전벨트 미착용

- ① 과속운전 방지  
-경사, 커브길 등 운전 시에는 전도위험이 있으므로 속도를 10km/h 이내로 운전할 수 있도록 하여야 함(규칙 제98조)
- ② 안전벨트 설치 및 착용  
-앉아서 조작하는 방식의 지게차에는 좌석안전띠를 착용 하여야 함(규칙 제183조)

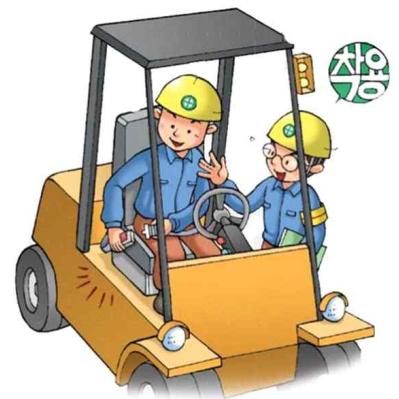
### **(4) 지게차 수리중 포크가 하강하여 협착**

**재해사례▶** 폐차 작업장에서 지게차의 손상된 유압호스를 교체하기 위해 지게차 포크를 상부에 위치시킨 상태로 유압호스를 풀던 중 압력유가 분출되면서 포크가 불시에 하강하여 협착

- ① 지게차 수리 시 포크를 상부에 위치시킴
- ② 작업지휘자 미지정

- ① 지게차 수리작업 시 포크를 최하부에 위치  
-지게차는 정상작업 시 이외에 정비, 수리, 주차 등의 경우 포크를 최하부에 위치시켜 불시 하강에 의한 위험을 예방하여야 함.

- ② 작업지휘자 지정  
-차량계 하역운반기계 등의 수리 또는 부속장치의 장착 및 해체작업을 하는 경우에 해당 작업의 지휘자를 지정하여 다음 각 호의 사항을 준수하도록 하여야 함(규칙 제176조)

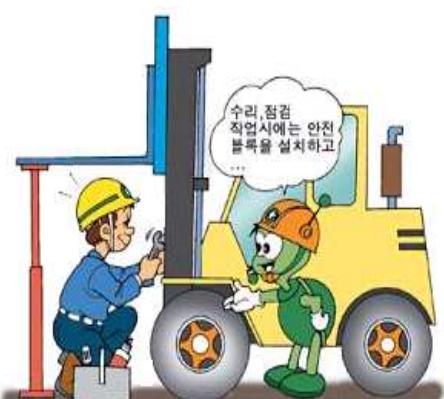
## **(5) 크레인으로 중량물 운반작업중 협착**

**재해사례▶** 4.5톤 용기를 페인트 작업 후 서있는 상태에서 크레인 운전자가 용기를 권상하던 중 용기가 운반경로를 이탈하면서 벽면에 서있던 재해자를 가격하여 협착 사망

- ① 줄걸이 방법 불량
- ② 펜던트스위치 방향표시 불량
- ③ 운전시작전 안전조치 미실시
- ④ 안전모 미착용

- ① 줄걸이 방법 개선
  - 1줄걸이 작업시 용기가 회전하거나 이동할 수 있으므로 인양할 화물에 적합한 2줄걸이 방법으로 인양하고 권상시에는 하물이 흙 중심에 일치하도록 하여 작업하여야 함.
- ② 펜던트스위치 방향표시
  - 크레인 펜던트 스위치의 작동방향을 표시하여 오조작에 의한 사고를 예방하여야 함.
- ③ 운전시작전 안전조치 철저
  - 작업시작전 운전자는 작업내용과 작업순서에 대하여 관계자와 충분히 협의하고 크레인 이동 위험 영역안에는 근로자 출입을 금지하여야 함(규칙 제20조)
- ④ 안전모 착용
  - 물체가 떨어지거나 날아올 위험 또는 근로자가 추락할 위험이 있는 작업(규칙 제32조)

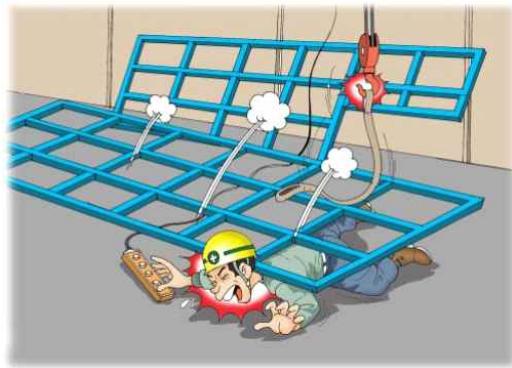
**재해사례▶** 크레인의 섬유달기 로프가 흙에서 이탈되면서 철구조물이 전도되어 재해자가 협착 사망

- ① 크레인 흙 해지장치 미설치
- ② 작업방법 부적절
- ③ 담당자 아닌 근로자가 운전·조작

- ① 크레인 흙 해지장치 설치
  - 흙걸이용 와이어로프 등이 흙으로부터 벗겨지는 것을 방지하기 위한 해지장치를 구비한 크레인을 사용하여야 함(규칙 제137조)
- ② 작업방법 개선
  - 철구조물 운반작업시 작업반경내에 근로자 출입을 금지시키고 조작자는 측면에 서서 작업을 실시하며 크레인 주행 및 이동하는 영역안에 장애물이 없는가 확인하여야 함(규칙 제20조)
- ③ 담당자 외 운전·조작 금지
  - 부득히 한 경우 크레인 운전자는 작업내용을 숙지하고 준수하여야 함.

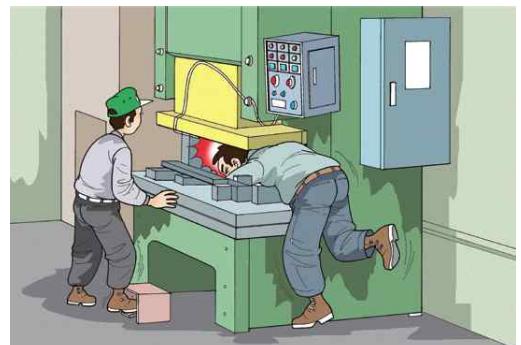
**재해사례▶** 2인1조 작업도중 재해자가 금형안으로 넣은 제품이 잘 맞지 않은 것을 발견한 후 이를 수정하고자 금형안으로 접근한 상태에서, 동료근로자가 스위치를 잘못 작동하여 하강하는 상부 슬라이드에 협착되어 사망

- ① 광전자식 방호장치 설치 상태 미흡  
(슬라이드 가장자리와 32cm 이격 설치)
- ② 비상정지 스위치 미사용

- ① 광전자식 방호장치 설치 방법 개선
  - 위험구역 전범위를 감지할 수 있도록 광전자식 방호장치를 추가 설치하거나, 전범위를 감지할 수 있도록 교체하여 설치하여야 함.
  - 광전자식 방호장치로 위험구역을 모두 감지하는 것이 불가능할 경우, 또는 작업상의 문제점이 있을 경우 안전매트를 설치하여 위험구역에 접근하는 경우 프레스가 정지하도록 하여야 함.
- ② 정비·이물질 제거 등의 작업 시 비상정지 스위치를 작동하여 전원을 차단
  - 프레스정비·이물질제거·제품수정 작업 등 위험구역내에 접근하여 작업하여야 할 경우 비상정지 스위치를 작동한 후 작업하여 프레스가 불시에 동작하는 것을 예방하여야 함.

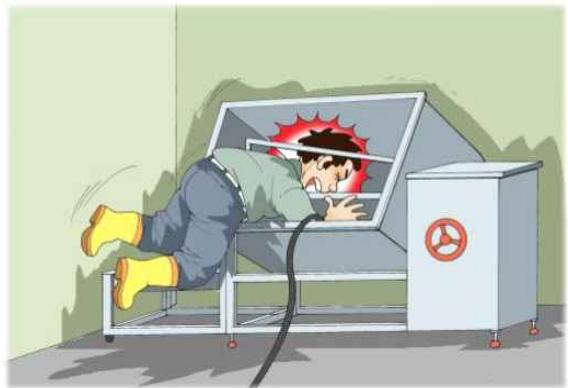
**재해사례▶** 식품 양념배합장에서 김치제조 작업종료 후 양념혼합기 배합봉에 묻은 이물질을 제거하기 위해 배합봉을 회전시키면서 물청소 작업중 배합봉과 혼합기 본체 사이에 협착되어 사망

- ① 이물질 제거 등 청소작업방법 불량
- ② 혼합기 방호장치 미설치
- ③ 비상정지스위치 미설치
- ④ 작업복장 불량(옷소매)

- ① 청소·정비 등의 작업시 운전정지
  - 혼합기 청소작업 시에는 반드시 운전을 정지하고, 오조작에 의한 불시 가동할 우려가 있을 때에는 기동장치에 잠금장치를 하거나 표지판을 부착하여야 함(규칙 제92조)
- ② 덮개와 연동되는 방호장치 설치
  - 혼합기 덮개(규칙 제87조)와 연동되는 리미트 스위치를 설치하여 덮개 개방 시 회전날이 정지할 수 있도록 하여야 함.
- ③ 비상정지스위치 설치
  - 이상발견 시 기계의 운전을 즉시 정지시킬 수 있도록 비상정지스위치를 설치하여야 함.
- ④ 작업복장을 단정히
  - 동력 기계에 근로자의 두발 또는 피복이 말려 들어갈 우려가 있는 경우에 해당 근로자에게 작업에 알맞는 작업모 또는 작업복을 착용하도록 하여야 함(규칙 제94조)

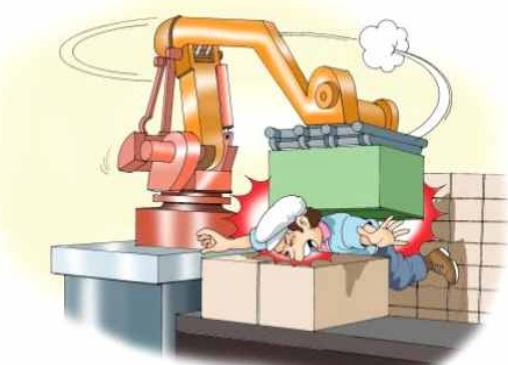
**재해사례▶** 콘베이어로 운반되어온 제품박스를 페레타이저 로봇으로 핀업하여 적재대로 운반 하던중 포장박스가 핀업위치에서 이탈되자 위치를 수정하려고 운전중인 로봇에 접근하여 로봇의 매니퓰레이터 글리퍼에 협착되어 사망

- ① 안전매트 및 방호율 미설치
- ② 수리·조정시 로봇 안전조치 미실시

- ① 로봇에 접촉함으로써 근로자가 위험에 처할 우려가 있는 경우에 안전매트 및 높이 1.8미터 이상의 방책을 설치하여야 함(규칙 제223조)
- ② 수리·조정시 로봇 안전조치 철저
  - 수리·검사·조정·청소·급유 또는 결과에 대한 확인작업을 하는 경우에 해당 로봇의 운전을 정지함과 동시에 해당 작업을 하고 있는 동안 로봇의 기동스위치를 열쇠로 잠근 후 그 열쇠를 별도 관리하거나 해당 로봇의 기동스위치에 작업 중이란 취지의 표지판을 부착하는 등 필요한 조치를 하여야 함(규칙 제224조)

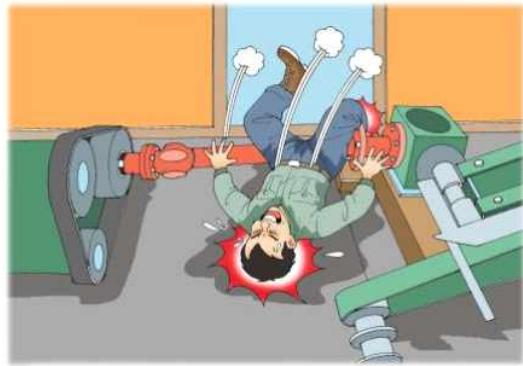
**재해사례▶** 제지공장에서 재해자가 권취기 점검구 청소작업중 권취기 구동축 유니버설 조인트 볼트에 작업복이 걸리면서 전도되어 머리를 다쳐 사망한 재해임.

- ① 회전축 등의 위험방지 조치 미흡
- ② 안전장치 임의해제
- ③ 청소작업시 운전정지 미실시

- ① 회전축 등의 위험방지 조치 철저  
-회전축·기어·풀리 및 플라이휠 등에 부속하는 키·핀 등의 기계요소는 둔침형으로 하거나 해당 부위에 덮개를 설치하여야 함(규칙 제87조)
- ② 안전장치 임의해제 금지  
-권취기 점검구에 설치된 연동장치를 임의로 제거하지 못하도록 고정부에 핀과 볼트 등으로 고정 설치하여야 함.
- ③ 청소작업시 운전정지  
-권취기 정비, 청소, 수리작업시 근로자에게 위험을 미칠 우려가 있을 때에는 당해기계의 운전을 정지한후 다른 작업자에 의한 불시운전을 방지할수 있도록 기동장치에 시건 장치를 하고 “청소중” “수리중” 등의 꼬리표를 부착하여야 함(규칙 제92조)

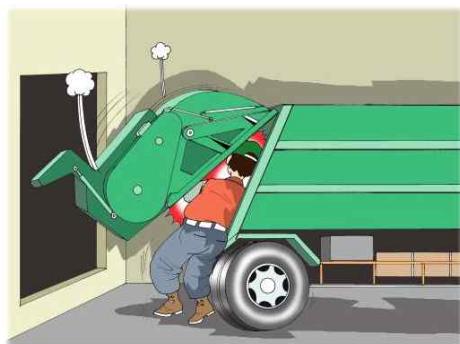
**재해사례▶** 청소차량으로 수거한 생활쓰레기를 소각장에 도착하여 적재함에 있는 쓰레기를 비우기 위해 적재함에 연결된 파카를 개방하여 하역후 닫는 과정에서 재해자가 이물질을 발견하고 제거하던중 파카에 협착되어 사망

- ① 작업자간 신호체계 부재
- ② 조작레버 설치위치 부적절 및 비상정지스위치 미설치
- ③ 위험구역에 접근

- ① 작업자간 신호체계 마련  
-운전석에서 파카 조작레버 작동시 작업자간에 일정한 신호체계(부저사용 등)에 따라 신호하여 조작레버를 작동시켜야 함.
- ② 조작레버 설치위치 변경 및 비상정지스위치 설치  
-청소차량의 쓰레기 하역작업시 등 모든 조작은 적재함 후문에서 일괄 조작할수 있도록 레버 설치위치를 후문에 설치하고 급박한 위험발생시 파카 등을 정지시킬수 있는 비상정지스위치를 설치하여야 함.
- ③ 위험구역에 접근금지  
-기계설비 운전중 근로자가 위험이 미칠 우려가 있는 장소에는 접근하지 아니하여야 함.

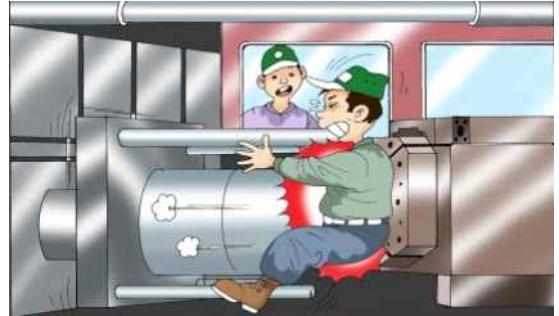
**재해사례▶** 세탁기 아우트부를 만들던중 성형품이 고정측 금형내부에서 분리되지 않자 안전문을 개방한 상태에서 동료작업자가 고정측 금형의 슬라이드를 후진시키기 위해 안전문을 닫는 순간 자동상태로 있던 사출성형기에 전원이 공급되면서 이동측 금형이 전진하여 협착 사망

- ① 위험지역내 작업자 출입
- ② 사출성형기 전원차단방법 부적절

-작업자가 사출성형기의 내부 금형사이에 출입할때에는 사출성형기의 전원을 차단한 후 출입하여야 하고, 점검·보수중 슬라이드 및 이동측 금형 등의 전·후진과 같은 부분동작이 필요한 경우에는 작업자를 안전문 밖으로 나오게 한 후 부분동작을 조작하여야 함.

-사출성형기의 점검·수리를 위하여 작업자가 금형사이에 출입할 경우 운전방식을 수동운전으로 선택하고 사출성형기의 전원스위치를 차단하고 잠금장치 또는 표지판을 부착하여 불시기동을 방지하여야 함(규칙 제92조)

-사출성형기는 작업자가 안전문을 열고 사출성형기 내부로 들어가 점검·수리작업이 많으므로 타 작업자에 의한 안전문 개폐 및 스위치조작에 의한 사고발생 위험이 높으므로 성형구역내에 안전매트 및 광선식 검출장치 등의 추가적인 안전장치를 설치하여야 함.

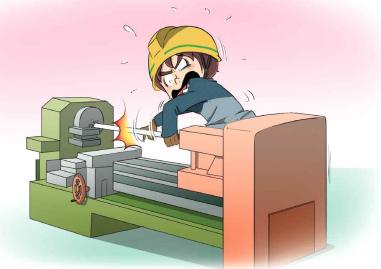
**재해사례▶** 라벨기 조립작업 중 축에 베어링이 들어가지 않아 축을 사포로 연마작업 하던 중 장갑이 선반에서 회전하던 축에 말려 들어가면서 팔, 머리 순으로 축에 감기면서 머리부분이 순간적으로 베드와 축 사이에 충돌하여 사망

- ① 날·공작물 또는 축이 회전하는 기계를 취급하는 작업을 수행하면서, 근로자의 손이 말려들어갈 위험이 있는 면장갑을 착용 및 회전하는 축을 연마하는 작업 시에는 수공구 등을 사용하여야 하나 양손으로 사포를 잡고 회전하는 축의 연마 작업을 실시함.

- ① 근로자가 날·공작물 또는 축이 회전하는 기계를 취급하는 경우에 그 근로자의 손에 밀착이 잘되는 가죽제 장갑 등과 같이 손이 말려 들어갈 위험이 없는 장갑을 사용하도록 하여야 함(규칙 제95조)

-회전하는 축을 연마하는 작업 시에는 사포를 장착한 수공구 등을 사용하여야 함.

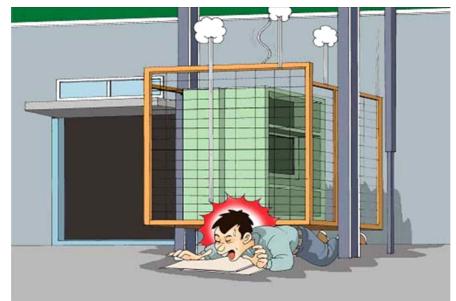
**재해사례▶** 리프트 운반구 하단에 떨어진 골판지 조각을 재해자가 줍던 중 2층으로 상승하던 리프트의 와이어로프가 파단되면서 낙하하여 그 밑에 있던 재해자가 협착 사망

- ① 와이어로프 관리상태 미흡
- ② 피트 청소 시 안전조치 미실시
- ③ 리프트 낙하방지장치 미설치

- ① 정격하중에 적합한 규격품 와이어로프 사용  
-리프트 와이어로프가 심하게 변형되어 있거나 지름감소가 공정지름의 7%를 초과하거나 와이어로프의 한 꼬임에서 끊어진 소선의 수가 10%이상 되거나 열 및 전기충격에 의해 손상된 와이어로프를 사용하여서는 아니됨(규칙 제166조)
- ② 리프트의 피트 등의 바닥을 청소하는 경우에 운반구의 낙하에 의한 근로자의 위험을 방지하기 위하여 다음 각 호의 조치를 하여야 함(규칙 제153조)
  1. 승강로에 각재 또는 원목 등을 걸칠 것
  2. 제1호의 조치 위에 운반구를 놓고 역회전방지기가 붙은 브레이크를 사용하여 구동모터 또는 원치(winch)를 확실하게 제동하여 둘 것
- ③ 리프트 낙하방지장치 설치  
-운반구가 불의에 낙하시 자동으로 운반구의 하강을 기계적으로 정지시킬 수 있는 낙하방지장치를 설치하여야 함.

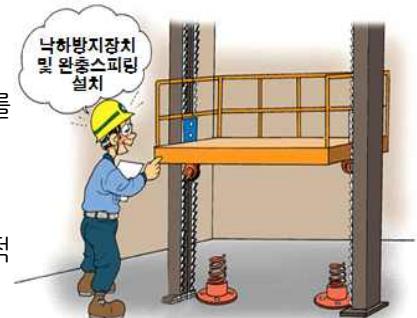
### (16) 타 작업자가 스위치를 작동시켜 리프트 운반구와 지면사이에 협착

**재해사례▶** 일반작업용리프트 운반구 하부 방호벽 개구부(쥐구멍) 마감처리작업 부위를 확인하던 중 2층 타 작업자가 2층에 있던 운반구를 1층으로 하강시켜 바닥과 리프트 운반구 사이에 협착되어 사망

- ① 리프트 출입문 연동장치 설치  
-1·2층 화물반입구에 출입문(안전문)을 설치하고 출입문이 완전히 닫히지 않을 경우에는 리프트의 승강이 되지 않도록 연동장치를 설치하여야 함.
- ② 설비 유지·보수·청소 등 비정상작업시 안전조치  
-리프트 전원을 차단한 후 기동장치에 잠금장치를 하고 그 열쇠를 별도 관리하거나 타 근로자가 전원을 잘못 투입하지 못하도록 표지판을 설치(규칙 제92조)

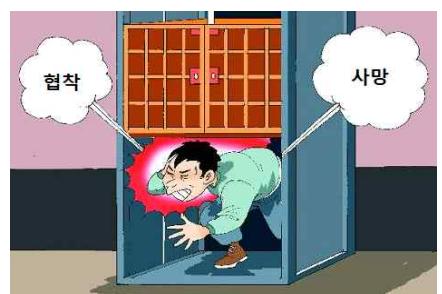
- ① 일반작업용 리프트 화물반입구 출입문 미설치
- ② 설비 유지·보수·청소 작업시 안전조치 미흡

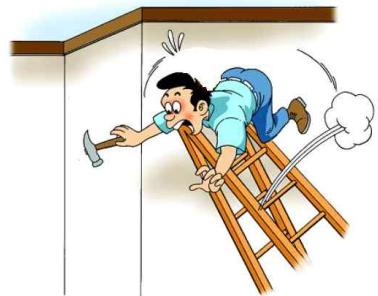
**재해사례▶** 천장을 보수하기 위해 A형 사다리를 설치한 후 사다리에 올라가 작업하던 중 중심을 잃고 사다리와 함께 뒤로 넘어지면서 작업장 바닥에 머리를 부딪혀 병원으로 후송하였으나 사망

- ① 보호구 미착용
- ② A형 사다리 전도방지조치 미실시

- ① 안전모 등 보호구를 착용한 후 사다리 작업 실시  
-물체가 떨어지거나 날아올 위험 또는 근로자가 추락할 위험이 있는 작업(규칙 제32조)에는 안전모를 착용한 후 작업을 실시하여 사고 발생시(상부 근로자 추락, 하부 근로자 수공구 낙하 등)피해를 경감
- ② A형 사다리 사용시 다음의 기준에 따라 설치 후 사용  
-견고한 구조 및 발판의 간격은 동일하게 하여야 함(규칙 제24조)  
-사다리가 넘어지거나 미끄러지는 것을 방지(이동용 사다리 작업시 추락에 의한 위험을 방지하기 위해 2인1조로 작업을 하고 1인은 사다리를 지지)하기 위한 조치를 하여야 함
- ③ 높이 2m이상인 장소에서 작업시 비계 등 사용  
-근로자가 추락하거나 넘어질 위험이 있는 장소 등 위험에 처할 우려가 있는 경우에 비계를 조립하는 등의 방법에 의하여 작업발판을 설치하여야 함(규칙 제42조)

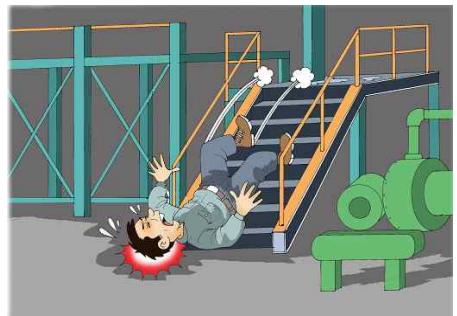
**재해사례▶** 동파이프 인발작업장에서 직선인발기 측면 작업발판에서 크레인으로 인양된 동파이프를 외국인근로자가 쇠지렛대를 사용하여 작업위치로 옮겨주는 인발준비 작업을 하던 중 작업발판 바닥과 계단에 작동유 등 기름으로 인해 미끄러운 상태에서 몸의 균형을 잃고 미끄러져 사망

- ① 작업발판 미끄럼방지 미조치
- ② 안전모 미착용
- ③ 안전난간 설치높이 부적절

- ① 작업발판 미끄럼방지 조치  
-작업장내 이동통로를 포함한 작업발판 바닥의 오일을 제거하거나 “미끄럼 주의” 등의 안전표지판을 설치하여야 함
- ② 안전모 착용 철저  
-추락 및 전도에 의한 작업자 머리손상을 예방할 수 있는 안전모를 착용하고 작업을 실시하여야 함.
- ③ 안전난간 적정높이로 설치  
-작업발판 주위에 설치되어 있는 상부난간대의 높이를 90~120cm이하로 설치(규칙 제13조)하고 높이 1미터 이상인 개방된 측면에 안전난간 설치(규칙 제30조)

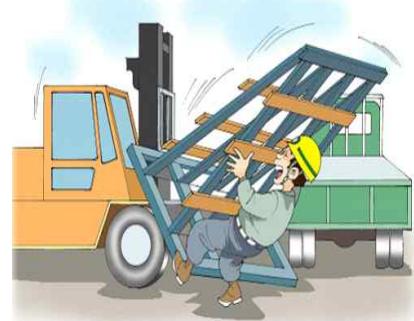
**재해사례▶** 유리 제조공장 옥외작업장에서 지게차로 유리적재용 A형 프레임(800kg)을 화물 차량에서 하차작업을 하던중 지게차 포크가 완전히 삽입되지 않은 상태에서 A형 프레임을 들어올려 내리는 순간 프레임이 지게차 포크에서 이탈되면서 재해자와 충돌하여 사망

- ① 화물취급방법 불량
- ② 무면허자가 지게차 운전

- ① 화물취급시 주의
  - 지게차로 A형 프레임 하역작업시 프레임 하부 지지빔에 포크를 완전히 끼워 넣고 마스트는 후방쪽으로 경사를 주어 들어 올려야 함.
  - 지게차로 화물을 들어 올릴때에는 지상에서 5~10cm 지점까지 들어올린후 일단 정지하고 화물의 안전상태 및 편하중 등 기타 이상이 없는가 확인하여야 함.
- ② 무면허자가 지게차 운전금지
  - 건설기계관리법에서 정한 지게차 운전자격자가 운전하여야 하며 무면허자는 지게차 운전을 금지하여야 함.

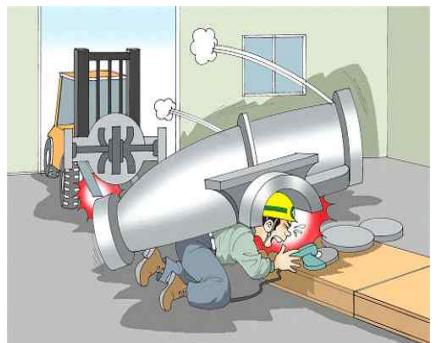
**재해사례▶** 주물공장에서 발전설비용 부품인 케이싱을 주물작업후 다른 작업장으로 하역작업을 하던중 지게차 포크가 사상작업 대기중이던 케이싱에 충돌하면서 전도되어 그 밑에서 사상작업을 하던 재해자가 협착 사망

- ① 지게차 전용통로 및 화물적재 장소 미구획
- ② 지게차 운전자 시야 미확보
- ③ 작업계획서 미작성

- ① 지게차 전용통로 및 화물적재 장소 구획
  - 지게차 전용통로 및 화물적재 장소를 구획하여 근로자의 충돌위험을 방지하고 중량물 전도방지를 위해 지반의 부동침하방지 및 평탄한 곳에 중량물을 적재하여야 함.
- ② 지게차 유도자 배치
  - 차량계 하역운반기계 등(지게차)이 넘어지거나 굴러 떨어짐으로써 근로자에게 위험을 미칠 우려가 있는 경우에 그 기계를 유도하는 사람을 배치하고 지반의 부동침하 방지 및 갓길의 붕괴를 방지하기 위한 조치를 하여야 함(규칙 제171조)
- ③ 작업계획서 작성
  - 차량계 하역운반기계(지게차 등)를 사용하는 작업을 할 경우에는 해당 작업에 따른 추락·낙하·전도·협착 및 붕괴 등의 위험에 대한 예방대책, 차량계하역운반기계 등의 운행 경로 및 작업방법이 포함된 작업계획을 작성하여야 함(규칙 별표4)

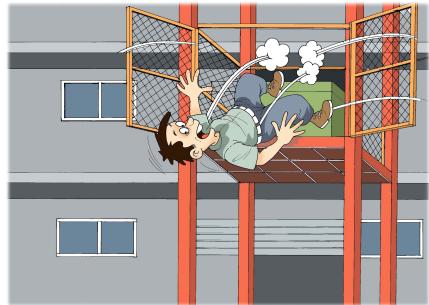
**재해사례▶** 배전반 케이스(80kg) 운반작업을 하던중 3층으로 운반되어온 배전반 케이스를 건물 내부로 밀어넣기 위해 운반구에 탑승하여 출입문에 기대어 밀던중 여닫이 문 빗장이 완전히 체결되지 않아 문이 열리면서 6.8m 아래로 추락하여 사망

- ① 출입문 잠금장치 불완전 체결
- ② 작업방법 불량
- ③ 탑승금지 표지 미 부착 및 안전모 미착용

- ① 출입문 잠금장치 완전 체결  
-리프트 출입문의 잠금장치인 빗장을 완전히 체결하고 출입문 내부 상하에 설치되어 있는 고리형 도어록을 완전히 체결한 후 리프트를 작동시켜야 함.
- ② 작업방법 개선  
-리프트 운반구에서 화물을 내릴 때에는 운반구에 올라가지 않고 건물내부에서 끌어 당기는 작업방법으로 작업을 실시하여야 함.
- ③ 탑승금지 표지 부착 및 안전모 착용  
-근로자가 리프트 운반구에 탑승하지 못하도록 탑승금지 표지부착 및 작업자는 안전모를 착용하고 작업을 실시하여 추락사고 발생 시 피해를 경감하여야 함(규칙 제86조)

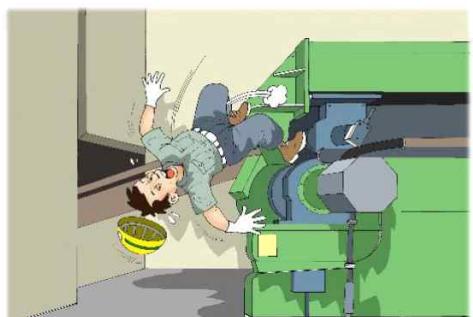
**재해사례▶** 제지공장에서 카렌다 진입부에 설치된 자동커텅기에 파지(높이 2.6m)가 걸려 재해자가 높이 3m에 설치된 자동커텅기 보강철판(700mm × 300mm)위에 올라가 아래쪽에 있는 파지를 제거하기 위해 팔이 달지않자 동료작업자가 막대봉을 가지러 간사이 재해자가 좁은 보강철판 위에서 추락하여 사망

- ① 작업발판 미설치
- ② 안전대 미착용
- ③ 안전모 턱끈 미체결

- ① 작업발판 설치  
-근로자가 추락하거나 넘어질 위험이 있는 장소 등 위험에 처할 우려가 있는 경우에 비계를 조립하는 등의 방법에 의하여 작업발판을 설치하여야 함(규칙 제42조)
- ② 안전대 착용  
-높이 2m이상의 높이 또는 깊이에서의 작업 시 안전대를 착용하여야 함(규칙 제32조)
- ③ 보호구 착용여부 확인철저  
-근로자가 추락할 위험이 있는 작업에는 안전모를 착용한 후 작업을 실시(규칙 제32조)하여 사고 발생 시 피해를 경감하여야 함.

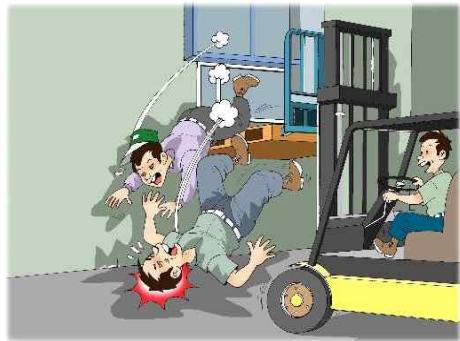
**재해사례▶** 작업자 2명이 지게차 포크에 팔레트를 끼워 올라가 건물외부 유리창 청소 작업시 지게차 운전자가 물통을 옮겨주기 위해 지게차 포크를 30cm정도 내리던중 작업자 2명이 몸의 중심을 잃고 추락하여 1명이 사망

- ① 지게차 목적외 사용
- ② 승차석외 탑승

- ① 지게차 목적외 사용 및 승차석 탑승금지
  - 지게차는 화물의 적재, 하역 등 주용도 외의 용도로 사용을 금지하고 승차석외 위치에 근로자를 탑승을 금지하여야 함(규칙 제175조)
  - 청소작업 등 고소작업시에는 고소 작업대 및 이동식 틀비계를 사용하여 작업하고 부득히 지게차를 사용하여 작업을 할때에는 안전난간이 부착된 전용운반구 사용 시에만 고소작업 실시하여야 함.
- ② 승차석외 탑승금지
  - 승차석이 아닌 위치에 근로자 탑승금지(규칙 제86조 7항)

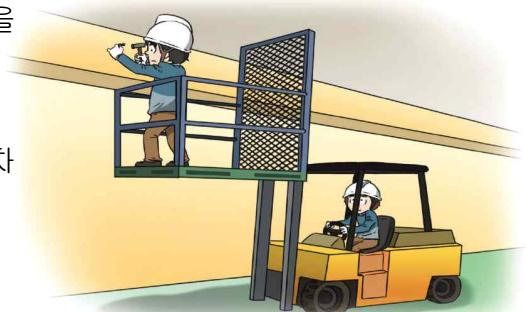
### (4) 지게차 포크 위에 올라가 고소작업중 추락

**재해사례▶** 원자재 창고내에서 적치대에 쌓여 있는 원자재에 스티커를 붙이는 작업을 하기 위해 지게차 포크를 높이 4.9m 까지 올린 상태에서 재해자가 포크 위로 올라가 작업하던중 추락하여 사망

- ① 지게차 고소작업시 전용운반구 사용
  - 지게차를 이용한 고소작업은 금지하되 안전난간이 부착된 전용운반구 사용시에만 고소작업을 하여야 함.
- ② 작업방법 변경
  - 적재대에 적재되어 있는 원자재에 스티커를 붙이는 작업을 하는 경우에는 안전난간 및 구름방지장치가 이동식 비계를 사용하거나 원자재를 바닥으로 내린 상태에서 스티커 부착작업을 하여야 함.
- ③ 안전모 및 안전대 착용 철저
  - 근로자가 추락할 위험이 있는 작업 시 안전모를 착용하고 높이 2m이상 추락할 위험이 있는 장소에서는 안전대를 착용하고 작업을 하여야 함(규칙 제32조)

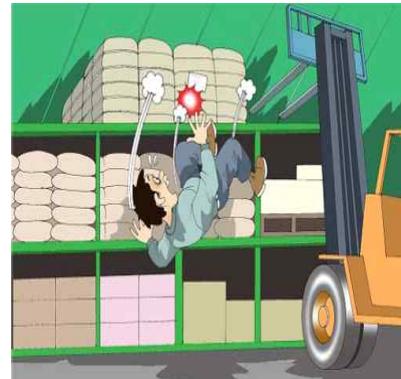
- ① 지게차 주용도외 사용
- ② 안전모 및 안전대 미착용

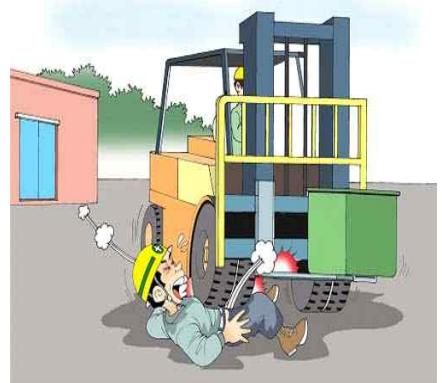
**재해사례▶** 주물공장 후처리 작업장에서 작업장 청소 등 정리정돈 후 지게차를 이용하여 폐사가 담긴 철재통을 비운후 지게차 포크에 재해자를 태우고 운행하던 중 재해자가 포크에서 떨어져 지게차 바퀴에 협착 사망

- ① 승차석외에 근로자 탑승
- ② 무면허자가 지게차 운전

- ① 승차석외에 근로자 탑승  
-지게차 등 차량계 하역운반기계를 사용하여 작업을 하는 때에는 근로자의 추락등에 의한 위험을 방지하기 위한 조치를 한 경우를 제외하고 승차석이 아닌 위치에 근로자를 탑승시켜서는 아니됨(규칙 제86조 7항)
- ② 무면허자 지게차 운전금지  
-건설기계관리법에서 정한 지게차 운전자격자가 운전하여야 하며 무면허자는 지게차운전을 금지하고 운전자가 운전석을 이탈할 때에는 키를 소지하여 임의의 지게차 운전을 금지하여야 함.

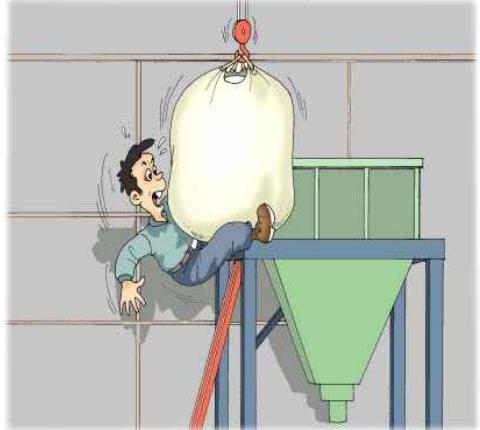
**재해사례▶** 광석을 분쇄하여 규소를 소포장하기 위해 톤백(1.5톤)에 들어있는 규소를 크레인으로 운반하여 2.6m 높이 호퍼에 투입작업을 하던중 흔들리던 톤백에 충돌 후 작업발판에서 추락하여 사망

- ① 안전난간 미설치
- ② 좁은 작업발판 협소 및 원료투입구 위치 부적절
- ③ 크레인 주행방향 미표시

- ① 안전난간 설치  
-높이 1미터 이상인 개방된 측면에 안전난간 설치 (규칙 제30조)  
-안전난간은 상부난간대(높이 90~120cm이하), 중간난간대, 발끝막이판(바닥면으로부터 10cm이상 높이), 난간 기둥으로 구성되며 100kg 이상 하중을 지탱(규칙 제13조)
- ② 작업발판 폭 확대 및 작업공간 확보  
-작업발판의 폭은 40cm 이상으로 하고 발판 재료간의 틈은 3cm 이하로 하여야 하며(규칙 제56조) 작업자가 안전하게 작업할 수 있는 공간을 확보하여야 함.
- ③ 크레인 주행방향 표시  
-크레인 운행방향을 작업장의 천장이나 기타 고정물에 부착하여 크레인 운전시 오작동으로 인한 위험을 예방하여야 함.

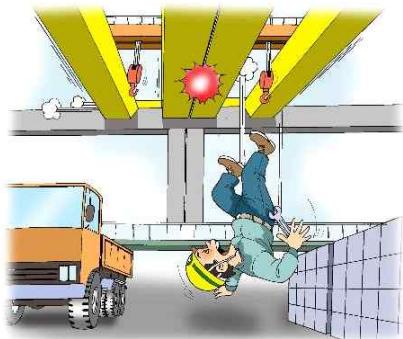
**재해사례▶** 2호기 천장크레인 운전자인 피재자가 천장크레인 정지후 주행모터부 점검작업중 동일 레일에 설치된 1호기 천장크레인이 운전·추돌하여 그 충격으로 추락 사망

- ① 병렬설치 크레인의 수리작업 시 안전조치 미실시
- ② 병렬설치 크레인 충돌방지장치 부적합
- ③ 추락방지용 안전대 미착용(크레인 거더 높이 10m)

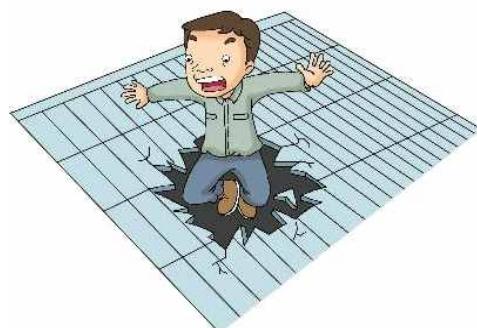
- ① 지붕 위에서의 작업 시 위험방지조치 미실시
- ② 개인보호구 미착용

- ① 지붕 위에서의 작업 시 위험방지조치 철저  
-슬레이트, 선라이트 등 강도가 약한 재료로 덮은 지붕위에서 작업을 하는 때에는 발이 빠지는 등 근로자가 위험에 처할 우려가 있는 경우에는 폭 30cm 이상의 발판을 설치하거나 안전방망 등 근로자의 위험을 방지하기 위하여 필요한 조치를 하여야 함(규칙 제45조)
- ② 개인보호구 착용철저  
-근로자가 추락할 위험이 있는 작업 시 안전모를 착용(규칙 제32조)하면 추락사고가 발생할 경우 재해강도를 경감시킬 수 있어 효과적임

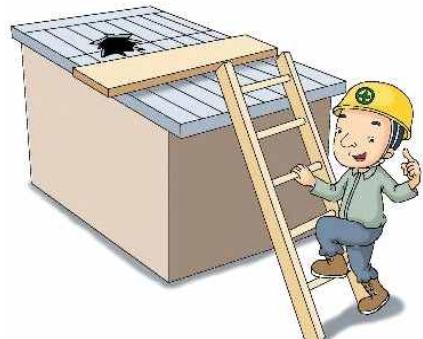
## **(9) A형 사다리 위에서 노후간판 철거작업 중 추락**

**재해사례▶** A형 사다리 위에 올라가 아파트 지하 통로 입구 건물 보에 설치되어 있던 노후 간판철거 작업 중 약 2m 아래의 콘크리트 바닥으로 추락하여 사망

- ① 바닥 지지상태가 불안정한 사다리 위에서  
작업점으로 손을 뻗기 위해 무리하게 오른쪽  
으로 몸을 움직이다가 몸의 균형을 잃고  
작업장 바닥으로 추락

- ① 작업방법 개선
  - 사다리는 이동통로이므로 사다리 위 작업 제한
  - 작업 특성상 부득히 사다리를 설치하는 경우 견고한 구조로 할 것 등 관련조항을 준수하여야 함(규칙 제24조)
  - 고소작업대 등 안전한 고소작업 설비 사용
  - 고령근로자인 아파트 경비원들의 고소작업 제한하고 광고업체 등 전문업체에 철거를 의뢰

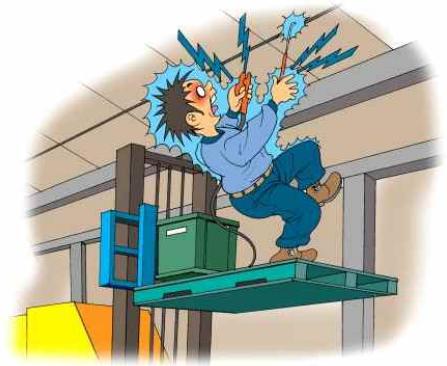
- ① 교류아크용접기에 자동전격방지기 미설치
- ② 훌더선 피복손상에 대한 충전부 방호조치 미실시
- ③ 지게차 목적외 사용
- ④ 안전모 및 안전대 미착용

- ① 자동전격방지기 설치
  - 유해·위험방지를 위하여 방호 조치를 하여야 함(시행령 제27조)
  - 도전성이 높은 작업, 2미터이상 고소작업, 습한작업 장소에서 사용할 경우 자동전격 방지기를 부착·사용하여야 함(위험기계기구 방호장치 기준, 노동부고시 제1993-41호)
- ② 교류아크용접기의 훌더선 등 충전부 방호 철저
  - 교류아크용접기의 훌더선, 전원선 등의 피복은 손상되지 않도록 유지·관리하여야 함.
- ③ 지게차 목적외 사용금지
  - 지게차 등 차량계하역운반기계 등을 화물의 적재·하역 등 주된 용도에만 사용하여야 함(규칙 제175조)
- ④ 근로자가 추락할 위험이 있는 작업 시 안전모를 착용하고 높이 2m이상 추락할 위험이 있는 장소에서는 안전대를 착용하고 작업을 하여야 함(규칙 제32조)
