3대 다발재해(끼임, 넘어짐, 떨어짐) 예방

안전보건교육

한국기술안전(주)

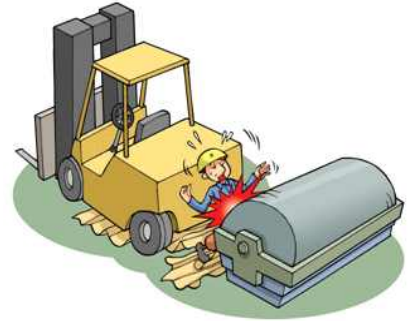
① 지게차 오조작으로 인한 협착

재해사례 ▶ 지게차 정차 후 기어를 중립에 놓고 내린다는 것이 후진 방향으로 오 조작한 후 내려서 파지를 치우던 중 후진하는 지게차와 릴 설비 사이에 협착 사망

(아) 재해발생 원인

- ① 운전위치 이탈 시 안전조치 미흡
- ② 작업 지휘자 미배치 ③ 작업계획서 미작성

- ① 운전위치 이탈 시에는 원동기를 정지시킨 후 핸드브레이크를 확실히 거는 등 갑작 스런 주행을 방지하기 위한 충분한 조치를 하여야 함(규칙 제99조)
- ② 지게차 등 차량계 하역운반기계에 단위화물의 무게가 100킬로그램 이상인 화물을 싣는 작업 또는 내리는 작업을 하는 경우에 해당 작업지휘자를 지정하고 관련 조항을 준수해야 함(규칙 제177조)
- ③ 차량계 하역운반기계를 사용하여 작업 및 중량물의 취급시 작업계획서를 작성한 후 작업지휘자를 지정하여 작업계획에 따라 작업을 지휘하여야 함(규칙 제39조)

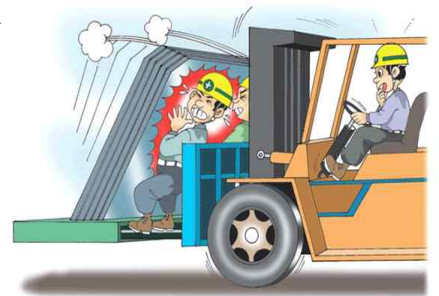
② 강화유리 운반중 지게차 포크에 탑승하여 협착

재해사례 ▶ 작업자 2명이 지게차 포크에 있는 강화유리가 넘어지지 않도록 하기위해 지게차 포크에 올라가서 강화유리를 붙잡고 가던 중 포크 진동에 의해 강화유리가 전도되면서 협착 사망

(아) 재해발생 원인

- ① 지게차 운전자 외 탑승
- ② 강화유리 적재 시 안전조치 미흡
- ③ 지게차 무면허자 운전

- ① 승차석이 아닌 위치에 근로자 탑승금지(규칙 제86조 7항)
- ② 중량물 등 적재 시 안전조치를 철저히 하여야 함.
-중량물 붕괴 및 전도 등의 위험을 방지할 수 있도록 강화유리를 로프 등으로 견고하게 고정하여야 함.
- ③ 유해·위험 작업의 경우 그 작업에 필요한 자격·면허·경험 또는 기능을 가진 근로자가 하여야 함(법 47조)
-3톤 이하(공기압 타이어에 한함) : 운전면허소지자가 지정교육기관에서 교육 후 건설기계조종사면허 발급, 3톤 이상 : 지게차운전기능사 소지자가 건설기계조종사 면허발급

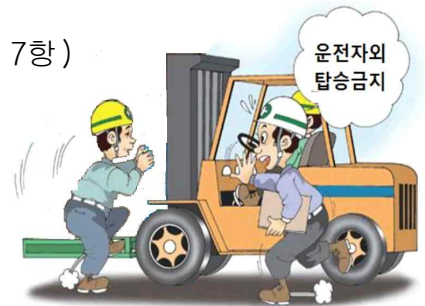
③ 지게차 과속으로 인해 전복되면서 협착

재해사례 ▶ 경사면을 과속으로 내려오다가 좌회전하는 순간 지게차가 전복되면서 운전자가 헤드 가드에 협착되어 사망

- ① 지게차 과속운전
- ② 지게차 운전자 안전벨트 미착용

-경사, 커브길 등 운전 시에는 전도위험이 있으므로 속도를 10km/h 이내로 운전할 수 있도록 하여야 함(규칙 제98조)

-앉아서 조작하는 방식의 지게차에는 좌석안전띠를 착용하여야 함(규칙 제183조)

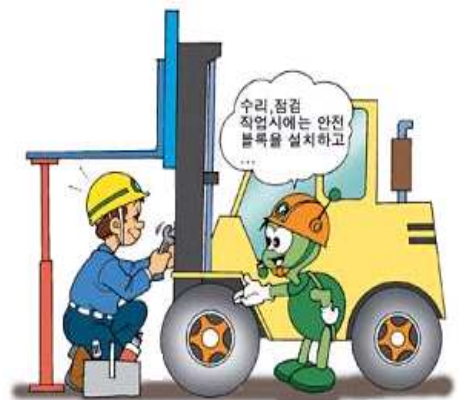
④ 지게차 수리중 포크가 하강하여 협착

재해사례 ▶ 폐차 작업장에서 지게차의 손상된 유압호스를 교체하기 위해 지게차 포크를 상부에 위치시킨 상태로 유압호스를 풀던 중 압력유가 분출되면서 포크가 불시에 하강하여 협착

- ① 지게차 수리 시 포크를 상부에 위치시킴
- ② 작업지휘자 미지정

-지게차는 정상작업 시 이외에 정비, 수리, 주차 등의 경우 포크를 최하부에 위치시켜 불시 하강에 의한 위험을 예방하여야 함.

-차량계 하역운반기계 등의 수리 또는 부속장치의 장착 및 해체작업을 하는 경우에 해당 작업의 지휘자를 지정하여 다음 각 호의 사항을 준수하도록 하여야 함(규칙 제176조)

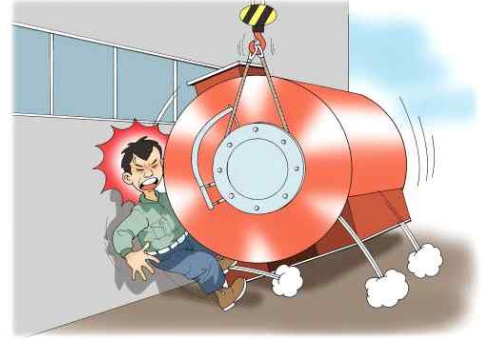
⑤ 크레인으로 중량물 운반작업중 협착

재해사례 ▶ 4.5톤 용기를 페인트 작업 후 서있는 상태에서 크레인 운전자가 용기를 권상하던 중 용기가 운반경로를 이탈하면서 벽면에 서있던 재해자를 가격하여 협착 사망

- ① 줄걸이 방법 불량
- ② 펜던트스위치 방향표시 불량
- ③ 운전시작전 안전조치 미실시
- ④ 안전모 미착용

- ① 줄걸이 방법 개선
 - 1줄걸이 작업시 용기가 회전하거나 이동할 수 있으므로 인양할 화물에 적합한 2줄걸이 방법으로 인양하고 권상시에는 하물이 축 중심에 일치하도록 하여 작업하여야 함.
- ② 펜던트스위치 방향표시
 - 크레인 펜던트 스위치의 작동방향을 표시하여 오조작에 의한 사고를 예방하여야 함.
- ③ 운전시작전 안전조치 철저
 - 작업시작전 운전자는 작업내용과 작업순서에 대하여 관계자와 충분히 협의하고 크레인 이동 위험 영역안에는 근로자 출입을 금지하여야 함(규칙 제20조)
- ④ 안전모 착용
 - 물체가 떨어지거나 날아올 위험 또는 근로자가 추락할 위험이 있는 작업(규칙 제32조)

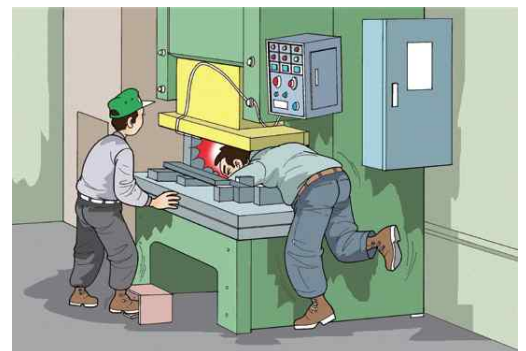
⑧ 프레스 제품 수정작업중 동료근로자가 스위치를 잘못 작동

재해사례 ▶ 2인1조 작업도중 재해자가 금형안으로 넣은 제품이 잘 맞지 않은 것을 발견한 후 이를 수정하고자 금형안으로 접근한 상태에서, 동료근로자가 스위치를 잘못 작동하여 하강하는 상부 슬라이드에 협착되어 사망

- ① 광전자식 방호장치 설치 상태 미흡 (슬라이드 가장자리와 32cm 이격 설치)
- ② 비상정지 스위치 미사용

- ① 광전자식 방호장치 설치 방법 개선
 - 위험구역 전범위를 감지할수 있도록 광전자식 방호장치를 추가 설치하거나, 전범위를 감지할 수 있도록 교체하여 설치하여야 함.
 - 광전자식 방호장치로 위험구역을 모두 감지하는 것이 불가능할 경우, 또는 작업상의 문제점이 있을 경우 안전매트를 설치하여 위험구역에 접근하는 경우 프레스가 정지하도록 하여야 함.
- ② 정비·이물질 제거 등의 작업 시 비상정지 스위치를 작동하여 전원을 차단
 - 프레스정비·이물질제거·제품수정 작업 등 위험구역내에 접근하여 작업하여야 할 경우 비상정지 스위치를 작동한 후 작업하여 프레스가 불시에 동작하는 것을 예방하여야 함.

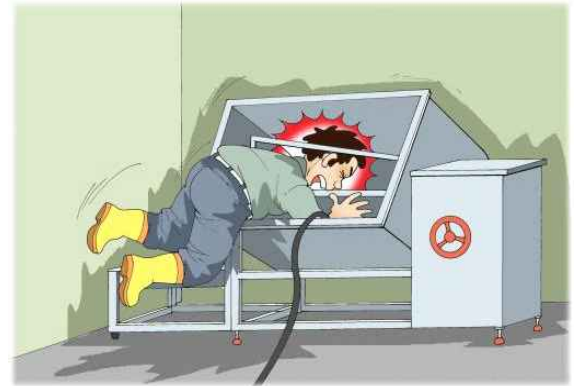
⑨ 혼합기 청소작업중 협착

재해사례 ▶ 식품 양념배합장에서 김치제조 작업종료 후 양념혼합기 배합봉에 묻은 이물질을 제거하기 위해 배합봉을 회전시키면서 물청소 작업중 배합봉과 혼합기 본체 사이에 협착되어 사망

- ① 이물질 제거 등 청소작업방법 불량
- ② 혼합기 방호장치 미설치
- ③ 비상정지스위치 미설치
- ④ 작업복장 불량(옷소매)

- ① 청소·정비 등의 작업시 운전정지
 - 혼합기 청소작업 시에는 반드시 운전을 정지하고, 오조작에 의한 불시 가동할 우려가 있을 때에는 기동장치에 잠금장치를 하거나 표지판을 부착하여야 함(규칙 제92조)
- ② 덮개와 연동되는 방호장치 설치
 - 혼합기 덮개(규칙 제87조)와 연동되는 리미트 스위치를 설치하여 덮개 개방 시 회전날이 정지할 수 있도록 하여야 함.
- ③ 비상정지스위치 설치
 - 이상발견 시 기계의 운전을 즉시 정지시킬 수 있도록 비상정지스วิต치를 설치하여야 함.
- ④ 작업복장을 단정히
 - 동력 기계에 근로자의 두발 또는 피복이 말려 들어갈 우려가 있는 경우에 해당 근로자에게 작업에 알맞는 작업모 또는 작업복을 착용하도록 하여야 함(규칙 제94조)

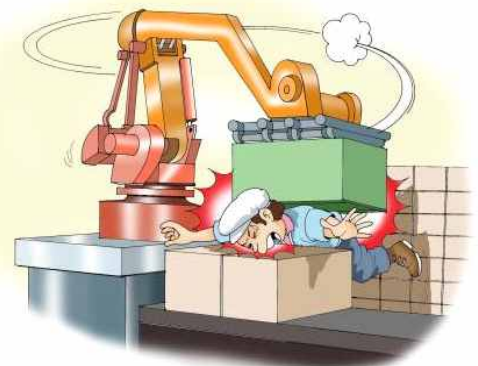
⑩ 포장용 자동로봇에 의한 협착

재해사례 ▶ 컨베이어로 운반되어온 제품박스를 페레타이저 로봇으로 픽업하여 적재대로 운반하던중 포장박스가 픽업위치에서 이탈되자 위치를 수정하려고 운전중인 로봇에 접근하여 로봇의 매니플레이터 글리퍼에 협착되어 사망

- ① 안전매트 및 방호울 미설치
- ② 수리·조정시 로봇 안전조치 미실시

- ① 로봇에 접촉함으로써 근로자가 위험에 처할 우려가 있는 경우에 안전매트 및 높이 1.8미터 이상의 방책을 설치하여야 함(규칙 제223조)
- ② 수리·조정시 로봇 안전조치 철저히
 - 수리·검사·조정·청소·급유 또는 결과에 대한 확인작업을 하는 경우에 해당 로봇의 운전을 정지함과 동시에 해당 작업을 하고 있는 동안 로봇의 기동스위치를 열쇠로 잠근 후 그 열쇠를 별도 관리하거나 해당 로봇의 기동스위치에 작업 중이란 취지의 표지판을 부착하는 등 필요한 조치를 하여야 함(규칙 제224조)

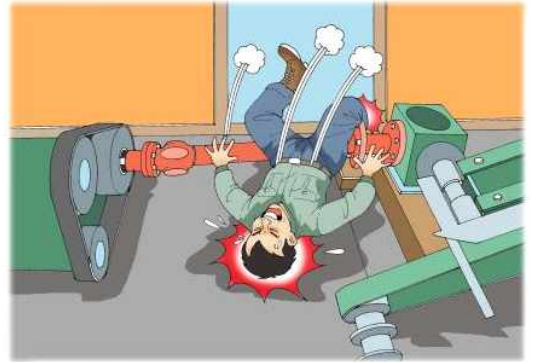
⑪ 권취기 청소작업중 유니버설 조인트에 협착

재해사례 ▶ 제지공장에서 재해자가 권취기 점검구 청소작업중 권취기 구동축 유니버설 조인트 볼트에 작업복이 걸리면서 전도되어 머리를 다쳐 사망한 재해임.

- ① 회전축 등의 위험방지 조치 미흡
- ② 안전장치 임의해제
- ③ 청소작업시 운전정지 미실시

- ① 회전축 등의 위험방지 조치 철저
 - 회전축·기어·풀리 및 플라이휠 등에 부착하는 키·핀 등의 기계요소는 문힘형으로 하거나 해당 부위에 덮개를 설치하여야 함(규칙 제87조)
- ② 안전장치 임의해제 금지
 - 권취기 점검구에 설치된 연동장치를 임의로 제거하지 못하도록 고정부에 핀과 볼트 등으로 고정 설치하여야 함.
- ③ 청소작업시 운전정지
 - 권취기 정비, 청소, 수리작업시 근로자에게 위험을 미칠 우려가 있을 때에는 당해기계의 운전을 정지한후 다른 작업자에 의한 불시운전을 방지할수 있도록 기동장치에 시건장치를 하고 “청소중” “수리중” 등의 꼬리표를 부착하여야 함(규칙 제92조)

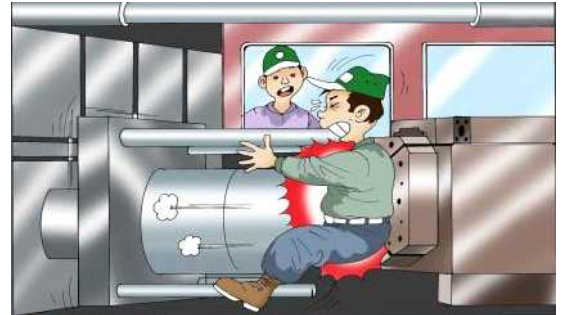
⑬ 불량성형품 이형작업중 사출성형기에 협착

재해사례 ▶ 세탁기 아우트부를 만들던중 성형품이 고정축 금형내부에서 분리되지 않자 안전문을 개방한 상태에서 동료작업자가 고정축 금형의 슬라이드를 후진시키기 위해 안전문을 닫는 순간 자동상태로 있던 사출성형기에 전원이 공급되면서 이동축 금형이 전진하여 협착 사망

- ① 위험지역내 작업자 출입
- ② 사출성형기 전원차단방법 부적절

-작업자가 사출성형기의 내부 금형사이에 출입할때에는 사출성형기의 전원을 차단한 후 출입하여야 하고, 점검·보수중 슬라이드 및 이동축 금형 등의 전·후진과 같은 부분동작이 필요한 경우에는 작업자를 안전문 밖으로 나오게 한 후 부분동작을 조작하여야 함.

-사출성형기의 점검·수리를 위하여 작업자가 금형사이에 출입할 경우 운전방식을 수동 운전으로 선택하고 사출성형기의 전원스위치를 차단하고 잠금장치 또는 표지판을 부착하여 불시기동을 방지하여야 함(규칙 제92조)

-사출성형기는 작업자가 안전문을 열고 사출성형기 내부로 들어가 점검·수리작업이 많으므로 타 작업자에 의한 안전문 개폐 및 스위치조작에 의한 사고발생 위험이 높으므로 성형구역내에 안전매트 및 광선식 검출장치 등의 추가적인 안전장치를 설치하여야 함.

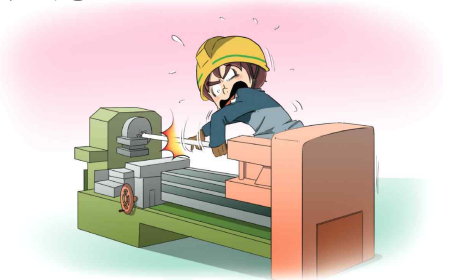
- ① 날·공작물 또는 축이 회전하는 기계를 취급하는 작업을 수행하면서, 근로자의 손이 말려들어갈 위험이 있는 면장갑을 착용 및 회전하는 축을 연마하는 작업 시에는 수공구 등을 사용하여야 하나 양손으로 사포를 잡고 회전하는 축의 연마 작업을 실시함.

- ① 근로자가 날·공작물 또는 축이 회전하는 기계를 취급하는 경우에 그 근로자의 손에 밀착이 잘되는 가죽제 장갑 등과 같이 손이 말려 들어갈 위험이 없는 장갑을 사용하도록 하여야 함(규칙 제95조)

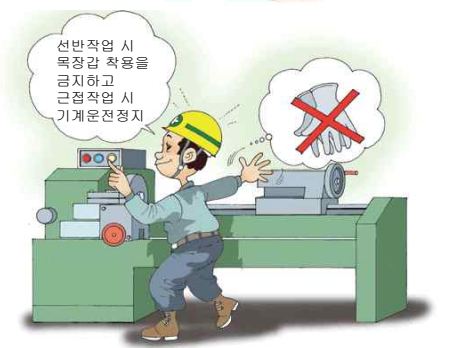
⑭ 선반을 사용하여 사포로 축을 연마 하던중 회전체에 말림(협착)

재해사례 ▶ 라벨기 조립작업 중 축에 베어링이 들어가지 않아 축을 사포로 연마작업 하던 중 장갑이 선반에서 회전하던 축에 말려 들어가면서 팔, 머리 순으로 축에 감기면서 머리부분이 순간적으로 베드와 축 사이에 충돌하여 사망

-회전하는 축을 연마하는 작업 시에는 사포를 장착한 수공구 등을 사용하여야 함.

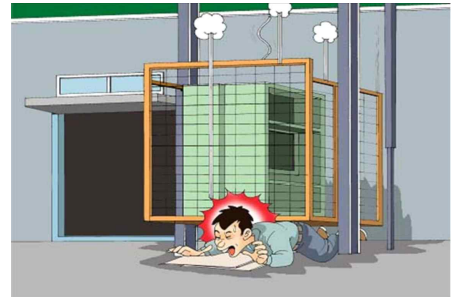
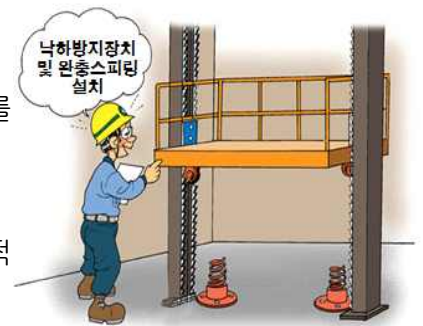
(15) 와이어로프가 파단되면서 리프트 운반구와 지면사이에 협착

재해사례 ▶ 리프트 운반구 하단에 떨어진 골판지 조각을 재해자가 줍던중 2층으로 상승하던 리프트의 와이어로프가 파단되면서 낙하하여 그 밑에 있던 재해자가 협착 사망

- ① 와이어로프 관리상태 미흡
- ② 피트 청소 시 안전조치 미실시
- ③ 리프트 낙하방지장치 미설치

- ① 정격하중에 적합한 규격품 와이어로프 사용
 - 리프트 와이어로프가 심하게 변형되어 있거나 지름감소가 공칭지름의 7%를 초과하거나 와이어로프의 한 꼬임에서 끊어진 소선의 수가 10%이상 되거나 열 및 전기충격에 의해 손상된 와이어로프를 사용하여서는 아니됨(규칙 제166조)

- ② 리프트의 피트 등의 바닥을 청소하는 경우에 운반구의 낙하에 의한 근로자의 위험을 방지하기 위하여 다음 각 호의 조치를 하여야 함(규칙 제153조)

- 1. 승강로에 각재 또는 원목 등을 걸칠 것
- 2. 제1호의 조치 위에 운반구를 놓고 역회전방지기가 붙은 브레이크를 사용하여 구동모터 또는 윈치(winch)를 확실하게 제동하여 둘 것

- ③ 리프트 낙하방지장치 설치
 - 운반구가 불의에 낙하시 자동으로 운반구의 하강을 기계적으로 정지시킬 수 있는 낙하방지장치를 설치하여야 함.

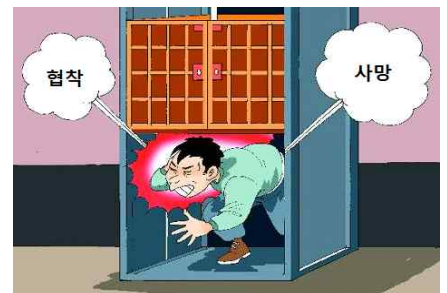
- ① 일반작업용 리프트 화물반입구 출입문 미설치
- ② 설비 유지·보수·청소 작업시 안전조치 미흡

- ① 리프트 출입문 연동장치 설치
 - 1·2층 화물반입구에 출입문(안전문)을 설치하고 출입문이 완전히 닫히지 않을 경우에는 리프트의 승강이 되지 않도록 연동장치를 설치하여야 함.
- ② 설비 유지·보수·청소 등 비정상작업시 안전조치
 - 리프트 전원을 차단한 후 기동장치에 잠금장치를 하고 그 열쇠를 별도 관리하거나 타 근로자가 전원을 잘못 투입하지 못하도록 표지판을 설치(규칙 제92조)

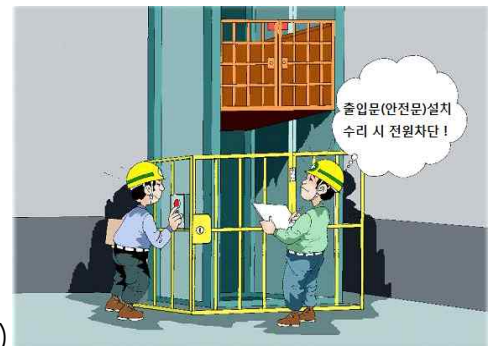
(16) 타 작업자가 스위치를 작동시켜 리프트 운반구와 지면사이에 협착

재해사례 ▶ 일반작업용리프트 운반구 하부 방호벽 개구부(취구멍) 마감처리작업 부위를 확인하던 중 2층 타 작업자가 2층에 있던 운반구를 1층으로 하강시켜 바닥과 리프트 운반구 사이에 협착되어 사망

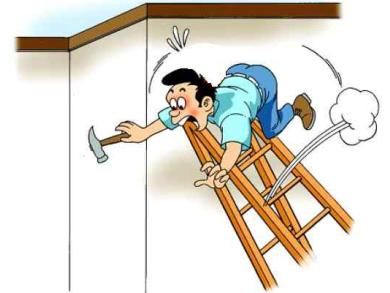
① 천장보수중 A형 사다리가 중심을 잃고 전도

재해사례 ▶ 천장을 보수하기 위해 A형 사다리를 설치한 후 사다리에 올라가 작업하던 중 중심을 잃고 사다리와 함께 뒤로 넘어지면서 작업장 바닥에 머리를 부딪혀 병원으로 후송하였으나 사망

- ① 보호구 미착용
- ② A형 사다리 전도방지조치 미실시

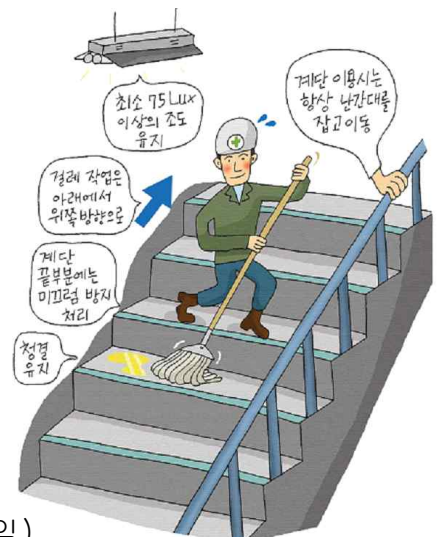
② 지하계단을 내려가던중 균형을 잃고 넘어짐

재해사례 ▶ 음식물 쓰레기 수거 후 남겨지는 빈 음식물 쓰레기 전용 수거함 세척을 위한 준비를 미리해 놓기 위하여 지하1층 경비원 휴게소 내에 설치된 수도시설에서 플라스틱 물통과 물뿌리개에 물을 담아 양손에 나누어 들고 계단을 내려가던 중 균형을 잃고 뒤로 넘어지면서 지하1층 바닥으로 전도되어 사망

- ① 고령작업자 운반작업 부적합
- ② 지하계단 조명시설 적정조도 미흡

- ① 고령작업자 운반작업 개선 및 동종재해 예방 교육 실시
 - 운반물을 들고 계단으로 통행하는 경우 계단 손잡이를 잡고 이동하도록 하고 동종재해 예방을 위한 교육 실시
- ② 지하계단 조명시설 적정조도 확보
 - 근로자가 안전하게 통행할 수 있도록 통로에 75럭스 이상의 채광 또는 조명시설을 설치(규칙 제92조)
 - (인체감지형 센서가 부착된 조명시설로 개선하면 효과적임)

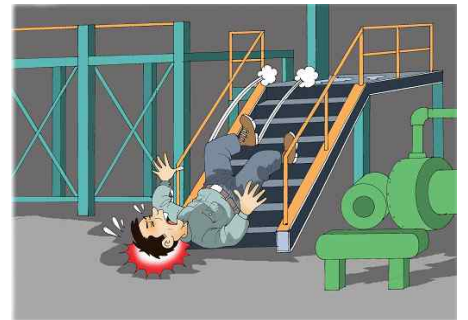
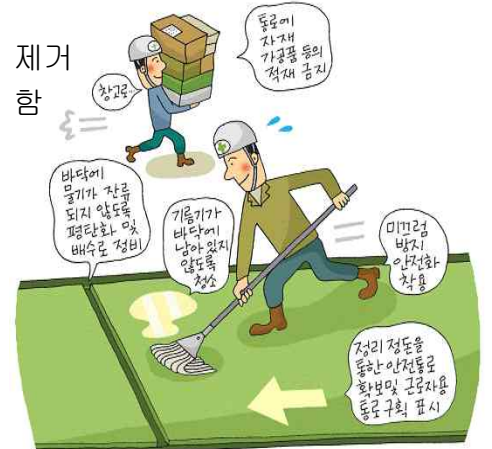
④ 작업발판 오일에 의한 전도

재해사례 ▶ 동파이프 인발작업장에서 직선인발기 측면 작업발판에서 크레인으로 인양된 동파이프를 외국인근로자가 쇠지렛대를 사용하여 작업위치로 옮겨주는 인발준비작업을 하던 중 작업발판 바닥과 계단에 작동유 등 기름으로 인해 미끄러운 상태에서 몸의 균형을 잃고 미끄러져 사망

- ① 작업발판 미끄럼방지 미조치
- ② 안전모 미착용
- ③ 안전난간 설치높이 부적절

- ① 작업발판 미끄럼방지 조치
 - 작업장내 이동통로를 포함한 작업발판 바닥의 오일을 제거하거나 “미끄럼 주의” 등의 안전표지판을 설치하여야 함
- ② 안전모 착용 철저
 - 추락 및 전도에 의한 작업자 머리손상을 예방할 수 있는 안전모를 착용하고 작업을 실시하여야 함.
- ③ 안전난간 적정높이로 설치
 - 작업발판 주위에 설치되어 있는 상부난간대의 높이를 90~120cm이하로 설치(규칙 제13조)하고 높이 1미터 이상인 개방된 측면에 안전난간 설치(규칙 제30조)

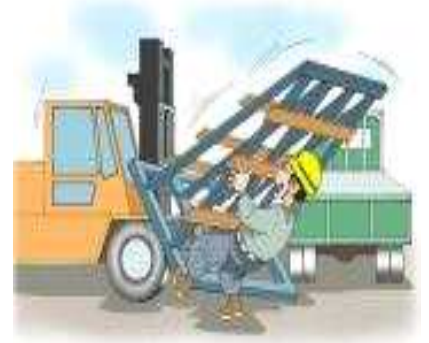
⑤ 지게차 포크에서 A형 프레임 전도

재해사례▶ 유리 제조공장 옥외작업장에서 지게차로 유리적재용 A형 프레임(800kg)을 화물차량에서 하차작업을 하던중 지게차 포크가 완전히 삽입되지 않은 상태에서 A형 프레임을 들어올려 내리는 순간 프레임이 지게차 포크에서 이탈되면서 재해자와 충돌하여 사망

- ① 화물취급방법 불량
- ② 무면허자가 지게차 운전

- ① 화물취급시 주의
 - 지게차로 A형 프레임 하역작업시 프레임 하부 지지빔에 포크를 완전히 끼워 넣고 마스트는 후방쪽으로 경사를 주어 들어 올려야 함.
 - 지게차로 화물을 들어 올릴때에는 지상에서 5~10cm 지점까지 들어올린후 일단 정지하고 화물의 안전상태 및 편하중 등 기타 이상이 없는가 확인하여야 함.
- ② 무면허자가 지게차 운전금지
 - 건설기계관리법에서 정한 지게차 운전자격자가 운전하여야 하며 무면허자는 지게차 운전을 금지하여야 함.

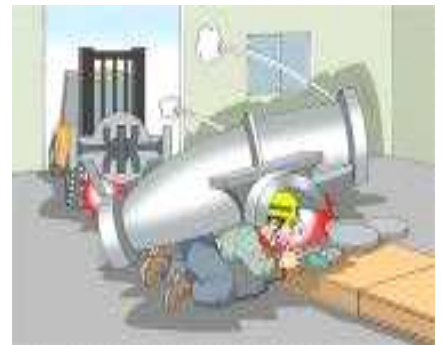
⑥ 지게차 운행중 중량물 충돌로 인한 전도

재해사례▶ 주물공장에서 발전설비용 부품인 케이싱을 주물작업후 다른 작업장으로 하역작업을 하던중 지게차 포크가 사상작업 대기중이던 케이싱에 충돌하면서 전도되어 그 밑에서 사상작업을 하던 재해자가 협착 사망

- ① 지게차 전용통로 및 화물적재 장소 미구획
- ② 지게차 운전자 시야 미확보
- ③ 작업계획서 미작성

- ① 지게차 전용통로 및 화물적재 장소 구획
 - 지게차 전용통로 및 화물적재 장소를 구획하여 근로자의 충돌위험을 방지하고 중량물 전도방지를 위해 지반의 부동침하방지 및 평탄한 곳에 중량물을 적재하여야 함.
- ② 지게차 유도자 배치
 - 차량계 하역운반기계 등(지게차)이 넘어지거나 굴러 떨어짐으로써 근로자에게 위험을 미칠 우려가 있는 경우에 그 기계를 유도하는 사람을 배치하고 지반의 부동침하 방지 및 갓길의 붕괴를 방지하기 위한 조치를 하여야 함(규칙 제171조)
- ③ 작업계획서 작성
 - 차량계 하역운반기계(지게차 등)를 사용하는 작업을 할 경우에는 해당 작업에 따른 추락·낙하·전도·협착 및 붕괴 등의 위험에 대한 예방대책, 차량계하역운반기계 등의 운행 경로 및 작업방법이 포함된 작업계획을 작성하여야 함(규칙 별표4)

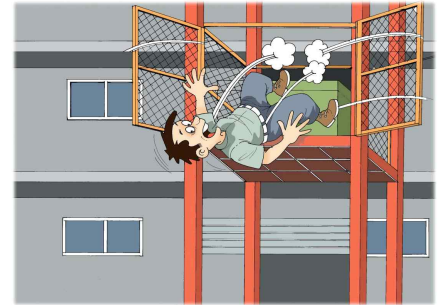
① 리프트 출입문 개방으로 추락

재해사례 ▶ 배전반 케이스(80kg) 운반작업을 하던중 3층으로 운반되어온 배전반 케이스를 건물 내부로 밀어넣기 위해 운반구에 탑승하여 출입문에 기대어 밀던중 여닫이 문 빗장이 완전히 체결되지 않아 문이 열리면서 6.8m 아래로 추락하여 사망

- ① 출입문 잠금장치 불완전 체결
- ② 작업방법 불량
- ③ 탑승금지 표지 미 부착 및 안전모 미착용

- ① 출입문 잠금장치 완전 체결
-리프트 출입문의 잠금장치인 빗장을 완전히 체결하고 출입문 내부 상하에 설치되어 있는 고리형 도어록을 완전히 체결한 후 리프트를 작동시켜야 함.
- ② 작업방법 개선
-리프트 운반구에서 화물을 내릴 때에는 운반구에 올라가지 않고 건물내부에서 끌어 당기는 작업방법으로 작업을 실시하여야 함.
- ③ 탑승금지 표지 부착 및 안전모 착용
-근로자가 리프트 운반구에 탑승하지 못하도록 탑승금지 표지부착 및 작업자는 안전모를 착용하고 작업을 실시하여 추락사고 발생 시 피해를 경감하여야 함(규칙 제86조)

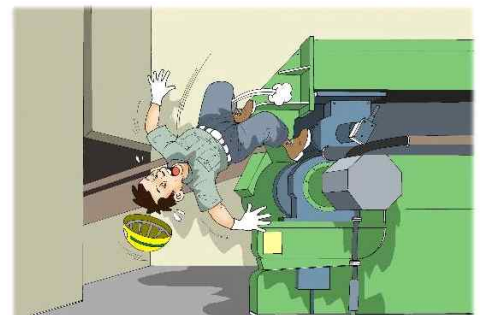
② 카렌다 파지 제거작업중 보강철판에서 추락

재해사례 ▶ 제지공장에서 카렌다 진입부에 설치된 자동커팅기에 파지(높이 2.6m)가 걸려 재해자가 높이 3m에 설치된 자동커팅기 보강철판(700mm×300mm)위에 올라가 아래쪽에 있는 파지를 제거하기 위해 팔이 달지않자 동료작업자가 막대봉을 가지러 간사이 재해자가 좁은 보강철판 위에서 추락하여 사망

- ① 작업발판 미설치
- ② 안전대 미착용
- ③ 안전모 턱끈 미체결

- ① 작업발판 설치
-근로자가 추락하거나 넘어질 위험이 있는 장소 등 위험에 처할 우려가 있는 경우에 비계를 조립하는 등의 방법에 의하여 작업발판을 설치하여야 함(규칙 제42조)
- ② 안전대 착용
-높이 2m이상의 높이 또는 깊이에서의 작업 시 안전대를 착용하여야 함(규칙 제32조)
- ③ 보호구 착용여부 확인철저
-근로자가 추락할 위험이 있는 작업에는 안전모를 착용한 후 작업을 실시(규칙 제32조)하여 사고 발생 시 피해를 경감하여야 함.

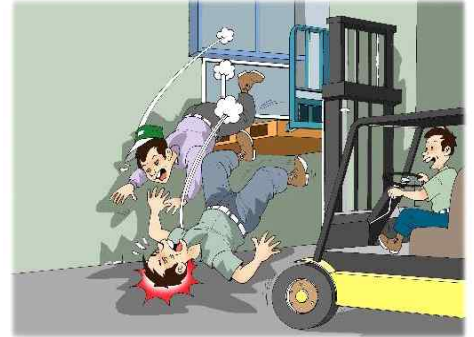
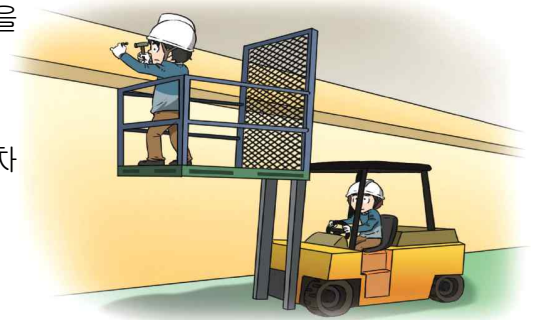
③ 지게차 위에서 유리창 청소작업 중 추락

재해사례 ▶ 작업자 2명이 지게차 포크에 팔레트를 끼워 올라가 건물외부 유리창 청소 작업시 지게차 운전자가 물통을 올려주기 위해 지게차 포크를 30cm정도 내리던중 작업자 2명이 몸의 중심을 잃고 추락하여 1명이 사망

- ① 지게차 목적외 사용
- ② 승차석외 탑승

- ① 지게차 목적외 사용 및 승차석 탑승금지
 - 지게차는 화물의 적재, 하역 등 주용도 외의 용도로 사용을 금지하고 승차석외 위치에 근로자를 탑승을 금지하여야 함(규칙 제175조)
 - 청소작업 등 고소작업시에는 고소 작업대 및 이동식 틀비계를 사용하여 작업하고 부득히 지게차를 사용하여 작업을 할때에는 안전난간이 부착된 전용운반구 사용 시에만 고소작업 실시하여야 함.
- ② 승차석외 탑승금지
 - 승차석이 아닌 위치에 근로자 탑승금지(규칙 제86조 7항)

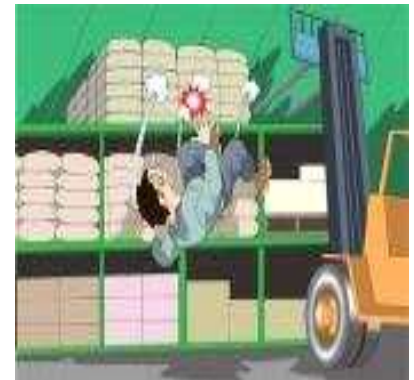
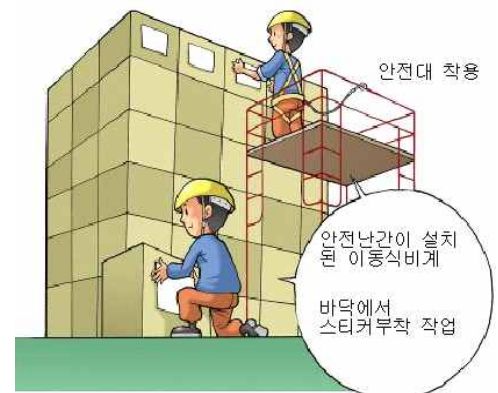
④ 지게차 포크 위에 올라가 고소작업중 추락

재해사례 ▶ 원자재 창고내에서 적치대에 쌓여 있는 원자재에 스티커를 붙이는 작업을 하기 위해 지게차 포크를 높이 4.9m 까지 올린 상태에서 재해자가 포크 위로 올라가 작업하던중 추락하여 사망

- ① 지게차 주용도외 사용
- ② 안전모 및 안전대 미착용

- ① 지게차 고소작업시 전용운반구 사용
 - 지게차를 이용한 고소작업은 금지하되 안전난간이 부착된 전용운반구 사용시에만 고소작업을 하여야 함.
- ② 작업방법 변경
 - 적재대에 적재되어 있는 원자재에 스티커를 붙이는 작업을 하는 경우에는 안전난간 및 구름방지장치가 이동식 비계를 사용하거나 원자재를 바닥으로 내린 상태에서 스티커 부착작업을 하여야 함.
- ③ 안전모 및 안전대 착용 철저
 - 근로자가 추락할 위험이 있는 작업 시 안전모를 착용하고 높이 2m이상 추락할 위험이 있는 장소에서는 안전대를 착용하고 작업을 하여야 함(규칙 제32조)

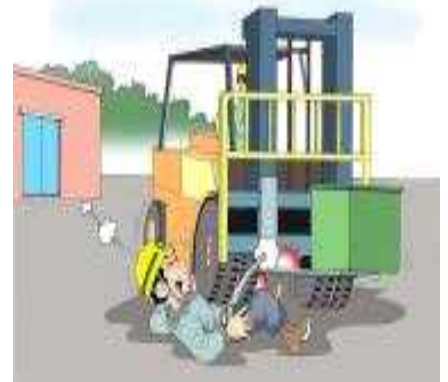
⑤ 지게차 포크에 탑승하여 이동하던중 추락

재해사례▶ 주물공장 후처리 작업장에서 작업장 청소 등 정리정돈 후 지게차를 이용하여 폐사가 담긴 철재통을 비운후 지게차 포크에 재해자를 태우고 운행하던 중 재해자가 포크에서 떨어져 지게차 바퀴에 협착 사망

- ① 승차석외에 근로자 탑승
- ② 무면허자가 지게차 운전

- ① 승차석외에 근로자 탑승금지
 - 지게차 등 차량계 하역운반기계를 사용하여 작업을 하는 때에는 근로자의 추락등에 의한 위험을 방지하기 위한 조치를 한 경우를 제외하고 승차석이 아닌 위치에 근로자를 탑승시켜서는 아니됨(규칙 제86조 7항)
- ② 무면허자 지게차 운전금지
 - 건설기계관리법에서 정한 지게차 운전자격자가 운전하여야 하며 무면허자는 지게차운전을 금지하고 운전자가 운전석을 이탈할 때에는 키를 소지하여 임의의 지게차 운전을 금지하여야 함.

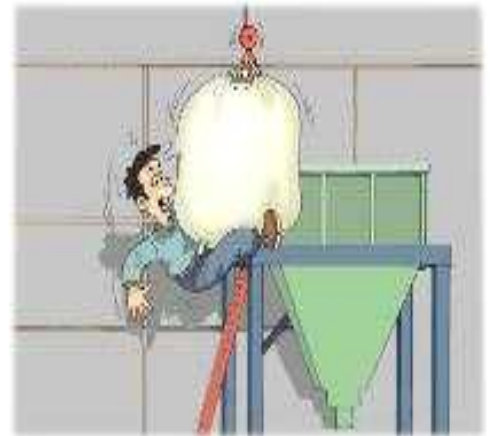
**⑥ 호퍼에 원료투입 작업중 추락사고**

재해사례▶ 광석을 분쇄하여 규소를 소포장하기 위해 톤백(1.5톤)에 들어있는 규소를 크레인 으로 운반하여 2.6m 높이 호퍼에 투입작업을 하던중 흔들리던 톤백에 충돌 후 작업발판에서 추락하여 사망

- ① 안전난간 설치
 - 높이 1미터 이상인 개방된 측면에 안전난간 설치 (규칙 제30조)
 - 안전난간은 상부난간대(높이 90~120cm이하), 중간난간대, 발끝막이판(바닥면으로 부터 10cm이상 높이), 난간 기둥으로 구성되며 100kg 이상 하중을 지탱(규칙 제13조)
- ② 작업발판 폭 확대 및 작업공간 확보
 - 작업발판의 폭은 40cm 이상으로 하고 발판 재료간의 틈은 3cm 이하로 하여야 하며(규칙 제56조) 작업자가 안전하게 작업할 수 있는 공간을 확보하여야 함.
- ③ 크레인 주행방향 표시
 - 크레인 운행방향을 작업장의 천장이나 기타 고정물에 부착하여 크레인 운전시 오작동으로 인한 위험을 예방하여야 함.

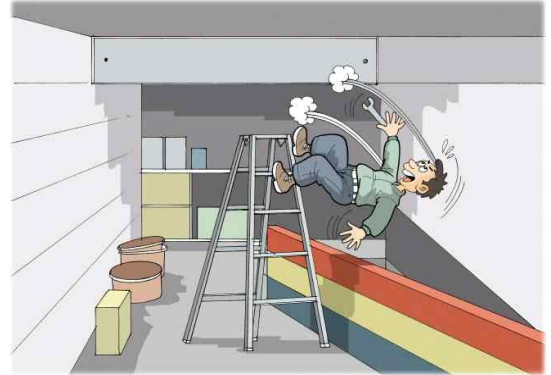
⑨ A형 사다리 위에서 노후간판 철거작업 중 추락

재해사례▶ A형 사다리 위에 올라가 아파트 지하 통로 입구 건물 보에 설치되어 있던 노후 간판철거 작업 중 약 2m 아래의 콘크리트 바닥으로 추락하여 사망

- ① 바닥 지지상태가 불안정한 사다리 위에서 작업점으로 손을 뻗기 위해 무리하게 오른쪽으로 몸을 움직이다가 몸의 균형을 잃고 작업장 바닥으로 추락

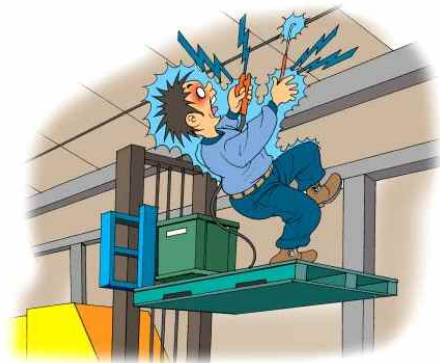
- ① 교류아크용접기에 자동전격방지기 미설치
- ② 홀더선 피복손상에 대한 충전부 방호조치 미실시
- ③ 지게차 목적외 사용
- ④ 안전모 및 안전대 미착용

① 자동전격방지기 설치

- 교류아크용접기의 홀더선, 전원선 등의 피복은 손상되지 않도록 유지·관리하여야 함.

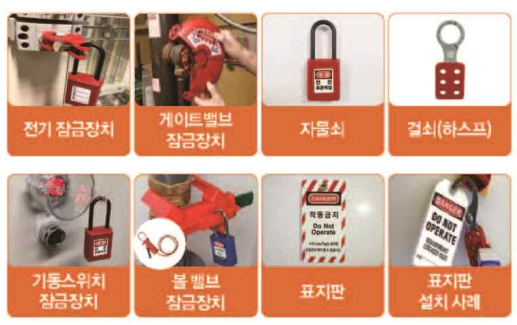
LOTO 종류

▶ “Lock-Out, Tag-Out”의 줄임말로, 정비·청소·수리 등의 작업 시 해당 기계의 운전을 정지한 후, 다른 사람이 그 기계를 운전하는 것을 방지하기 위하여 기동 장치에 잠금장치를 하거나 표지판을 설치하는 등의 조치를 의미함

※ 본 사진은 LOTO 활용사례의 이해를 돕는 용도임

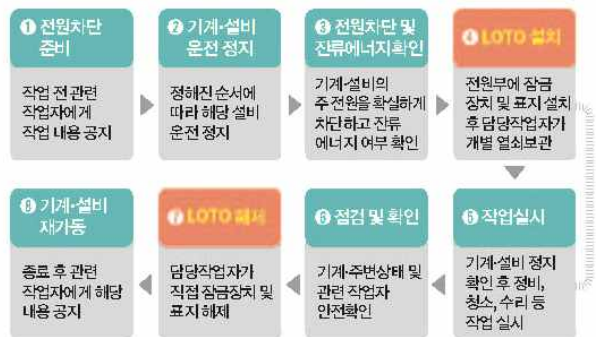
LOTO 작업절차

LOTO(잠금장치, 표지판) 작업절차 바로알기
