3대 다발재해(끼임, 넘어짐, 떨어짐) 예방

안전보건교육

한국기술안전(주)

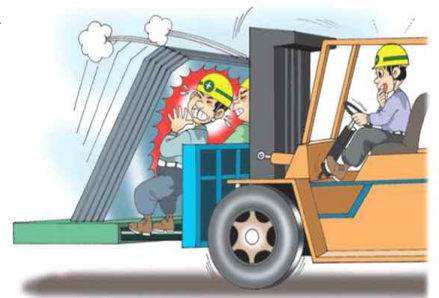
② 강화유리 운반중 지게차 포크에 탑승하여 협착

재해사례 ▶ 작업자 2명이 지게차 포크에 있는 강화유리가 넘어지지 않도록 하기위해 지게차 포크에 올라가서 강화유리를 붙잡고 가던 중 포크 진동에 의해 강화유리가 전도되면서 협착 사망

- ① 지게차 운전자 외 탑승
- ② 강화유리 적재 시 안전조치 미흡
- ③ 지게차 무면허자 운전

- ① 승차석이 아닌 위치에 근로자 탑승금지(규칙 제86조 7항)
- ② 중량물 등 적재 시 안전조치를 철저히 하여야 함.
-중량물 붕괴 및 전도 등의 위험을 방지할 수 있도록 강화유리를 로프 등으로 견고하게 고정하여야 함.
- ③ 유해·위험 작업의 경우 그 작업에 필요한 자격·면허·경험 또는 기능을 가진 근로자가 하여야 함(법 47조)
-3톤 이하(공기압 타이어에 한함) : 운전면허소지자가 지정교육기관에서 교육 후 건설기계조종사면허 발급, 3톤 이상 : 지게차운전기능사 소지자가 건설기계조종사 면허발급

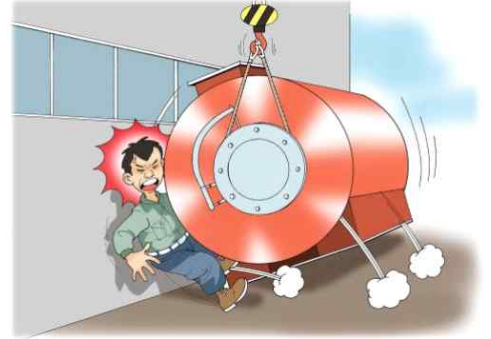
⑤ 크레인으로 중량물 운반작업중 협착

재해사례 ▶ 4.5톤 용기를 페인트 작업 후 서있는 상태에서 크레인 운전자가 용기를 권상하던 중 용기가 운반경로를 이탈하면서 벽면에 서있던 재해자를 가격하여 협착 사망

- ① 줄걸이 방법 불량
- ② 펜던트스위치 방향표시 불량
- ③ 운전시작전 안전조치 미실시
- ④ 안전모 미착용

- ① 줄걸이 방법 개선
 - 1줄걸이 작업시 용기가 회전하거나 이동할 수 있으므로 인양할 화물에 적합한 2줄걸이 방법으로 인양하고 권상시에는 하물이 축 중심에 일치하도록 하여 작업하여야 함.
- ② 펜던트스위치 방향표시
 - 크레인 펜던트 스위치의 작동방향을 표시하여 오조작에 의한 사고를 예방하여야 함.
- ③ 운전시작전 안전조치 철저
 - 작업시작전 운전자는 작업내용과 작업순서에 대하여 관계자와 충분히 협의하고 크레인 이동 위험 영역안에는 근로자 출입을 금지하여야 함(규칙 제20조)
- ④ 안전모 착용
 - 물체가 떨어지거나 날아올 위험 또는 근로자가 추락할 위험이 있는 작업(규칙 제32조)

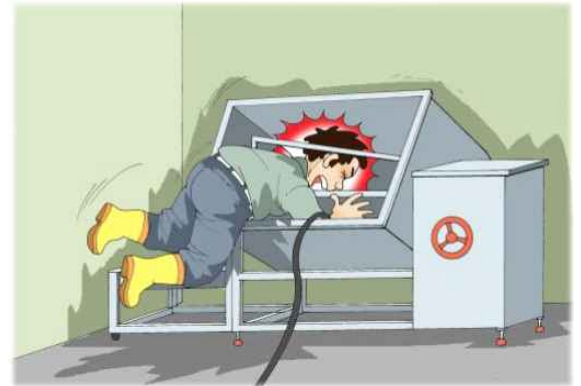
⑨ 혼합기 청소작업중 협착

재해사례 ▶ 식품 양념배합장에서 김치제조 작업종료 후 양념혼합기 배합봉에 묻은 이물질을 제거하기 위해 배합봉을 회전시키면서 물청소 작업중 배합봉과 혼합기 본체 사이에 협착되어 사망

- ① 이물질 제거 등 청소작업방법 불량
- ② 혼합기 방호장치 미설치
- ③ 비상정지스위치 미설치
- ④ 작업복장 불량(웃소매)

- ① 청소·정비 등의 작업시 운전정지
 - 혼합기 청소작업 시에는 반드시 운전을 정지하고, 오조작에 의한 불시 가동할 우려가 있을 때에는 기동장치에 잠금장치를 하거나 표지판을 부착하여야 함(규칙 제92조)
- ② 덮개와 연동되는 방호장치 설치
 - 혼합기 덮개(규칙 제87조)와 연동되는 리미트 스위치를 설치하여 덮개 개방 시 회전날이 정지할 수 있도록 하여야 함.
- ③ 비상정지스위치 설치
 - 이상발견 시 기계의 운전을 즉시 정지시킬 수 있도록 비상정지스วิต치를 설치하여야 함.
- ④ 작업복장을 단정히
 - 동력 기계에 근로자의 두발 또는 피복이 말려 들어갈 우려가 있는 경우에 해당 근로자에게 작업에 알맞는 작업모 또는 작업복을 착용하도록 하여야 함(규칙 제94조)

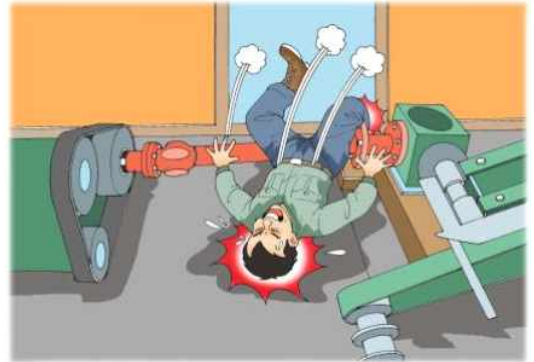
⑪ 권취기 청소작업중 유니버설 조인트에 협착

재해사례▶ 제지공장에서 재해자가 권취기 점검구 청소작업중 권취기 구동축 유니버설 조인트 볼트에 작업복이 걸리면서 전도되어 머리를 다쳐 사망한 재해임.

- ① 회전축 등의 위험방지 조치 미흡
- ② 안전장치 임의해제
- ③ 청소작업시 운전정지 미실시

- ① 회전축 등의 위험방지 조치 철저
 - 회전축·기어·풀리 및 플라이휠 등에 부착하는 키·핀 등의 기계요소는 문힘형으로 하거나 해당 부위에 덮개를 설치하여야 함(규칙 제87조)
- ② 안전장치 임의해제 금지
 - 권취기 점검구에 설치된 연동장치를 임의로 제거하지 못하도록 고정부에 핀과 볼트 등으로 고정 설치하여야 함.
- ③ 청소작업시 운전정지
 - 권취기 정비, 청소, 수리작업시 근로자에게 위험을 미칠 우려가 있을 때에는 당해기계의 운전을 정지한후 다른 작업자에 의한 불시운전을 방지할수 있도록 기동장치에 시건장치를 하고 “청소중” “수리중” 등의 꼬리표를 부착하여야 함(규칙 제92조)

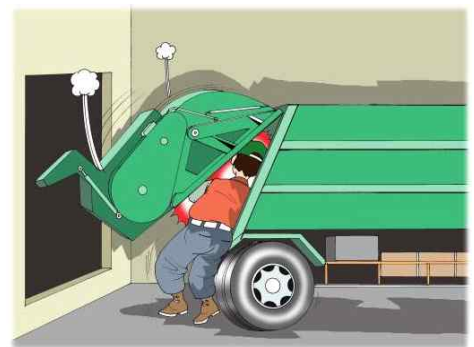
⑫ 청소차량 적재함 이물질제거 작업중 파카에 협착

재해사례▶ 청소차량으로 수거한 생활쓰레기를 소각장에 도착하여 적재함에 있는 쓰레기를 비우기 위해 적재함에 연결된 파카를 개방하여 하역후 닫는 과정에서 재해자가 이물질을 발견하고 제거하던중 파카에 협착되어 사망

- ① 작업자간 신호체계 부재
- ② 조작레버 설치위치 부적절 및 비상정지스위치 미설치
- ③ 위험구역에 접근

- ① 작업자간 신호체계 마련
 - 운전석에서 파카 조작레버 작동시 작업자간에 일정한 신호체계(부저사용 등)에 따라 신호하여 조작레버를 작동시켜야 함.
- ② 조작레버 설치위치 변경 및 비상정지스위치 설치
 - 청소차량의 쓰레기 하역작업시 등 모든 조작은 적재함 후문에서 일괄 조작할수 있도록 레버 설치위치를 후문에 설치하고 급박한 위험발생시 파카 등을 정지시킬수 있는 비상정지스วิต치를 설치하여야 함.
- ③ 위험구역에 접근금지
 - 기계설비 운전중 근로자가 위험이 미칠 우려가 있는 장소에는 접근하지 아니하여야 함.

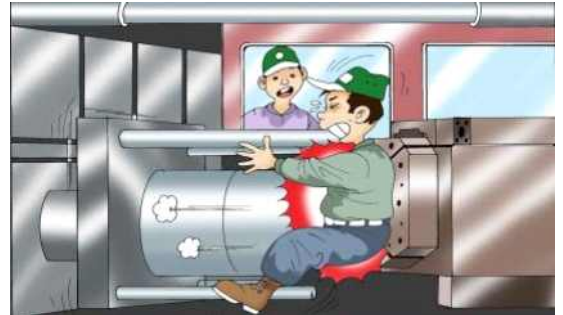
⑬ 불량성형품 이형작업중 사출성형기에 협착

재해사례 ▶ 세탁기 아우트부를 만들던중 성형품이 고정축 금형내부에서 분리되지 않자 안전문을 개방한 상태에서 동료작업자가 고정축 금형의 슬라이드를 후진시키기 위해 안전문을 닫는 순간 자동상태로 있던 사출성형기에 전원이 공급되면서 이동축 금형이 전진하여 협착 사망

- ① 위험지역내 작업자 출입
- ② 사출성형기 전원차단방법 부적절

-작업자가 사출성형기의 내부 금형사이에 출입할때에는 사출성형기의 전원을 차단한 후 출입하여야 하고, 점검·보수중 슬라이드 및 이동축 금형 등의 전·후진과 같은 부분동작이 필요한 경우에는 작업자를 안전문 밖으로 나오게 한 후 부분동작을 조작하여야 함.

-사출성형기의 점검·수리를 위하여 작업자가 금형사이에 출입할 경우 운전방식을 수동 운전으로 선택하고 사출성형기의 전원스위치를 차단하고 잠금장치 또는 표지판을 부착하여 불시기동을 방지하여야 함(규칙 제92조)

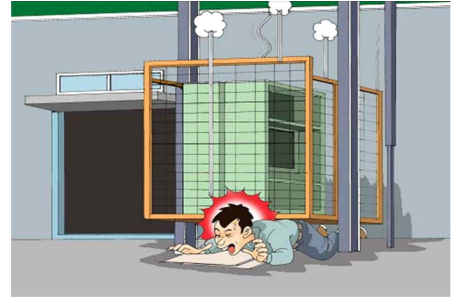
(15) 와이어로프가 파단되면서 리프트 운반구와 지면 사이에 협착

재해사례 ▶ 리프트 운반구 하단에 떨어진 골판지 조각을 재해자가 줍던중 2층으로 상승하던 리프트의 와이어로프가 파단되면서 낙하하여 그 밑에 있던 재해자가 협착 사망

- ① 와이어로프 관리상태 미흡
- ② 피트 청소 시 안전조치 미실시
- ③ 리프트 낙하방지장치 미설치

- ① 정격하중에 적합한 규격품 와이어로프 사용
 - 리프트 와이어로프가 심하게 변형되어 있거나 지름감소가 공칭지름의 7%를 초과하거나 와이어로프의 한 꼬임에서 끊어진 소선의 수가 10%이상 되거나 열 및 전기충격에 의해 손상된 와이어로프를 사용하여서는 아니됨(규칙 제166조)

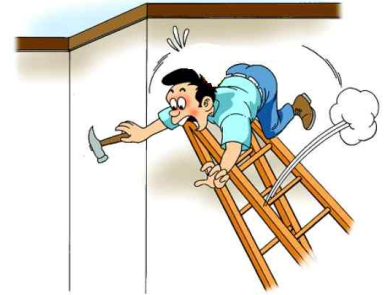
① 천장보수중 A형 사다리가 중심을 잃고 전도

재해사례▶ 천장을 보수하기 위해 A형 사다리를 설치한 후 사다리에 올라가 작업하던 중 중심을 잃고 사다리와 함께 뒤로 넘어지면서 작업장 바닥에 머리를 부딪혀 병원으로 후송하였으나 사망

- ① 보호구 미착용
- ② A형 사다리 전도방지조치 미실시

- ① 안전모 등 보호구를 착용한 후 사다리 작업 실시
 - 물체가 떨어지거나 날아올 위험 또는 근로자가 추락할 위험이 있는 작업(규칙 제32조)에는 안전모를 착용한 후 작업을 실시하여 사고 발생시(상부 근로자 추락, 하부 근로자 수공구 낙하 등)피해를 경감
- ② A형 사다리 사용시 다음의 기준에 따라 설치 후 사용
 - 견고한 구조 및 발판의 간격은 동일하게 하여야 함(규칙 제24조)
 - 사다리가 넘어지거나 미끄러지는 것을 방지(이동용 사다리 작업시 추락에 의한 위험을 방지하기 위해 2인1조로 작업을 하고 1인은 사다리를 지지)하기 위한 조치를 하여야 함
- ③ 높이 2m이상인 장소에서 작업시 비계 등 사용
 - 근로자가 추락하거나 넘어질 위험이 있는 장소 등 위험에 처할 우려가 있는 경우에 비계를 조립하는 등의 방법에 의하여 작업발판을 설치하여야 함(규칙 제42조)

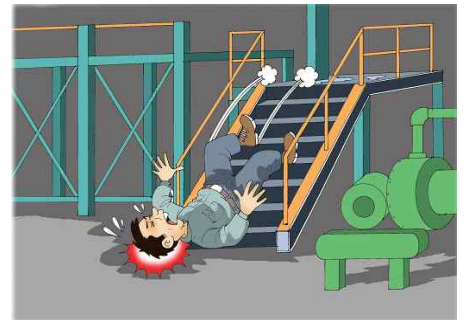
④ 작업발판 오일에 의한 전도

재해사례 ▶ 동파이프 인발작업장에서 직선인발기 측면 작업발판에서 크레인으로 인양된 동파이프를 외국인근로자가 쇠지렛대를 사용하여 작업위치로 옮겨주는 인발준비 작업을 하던 중 작업발판 바닥과 계단에 작동유 등 기름으로 인해 미끄러운 상태에서 몸의 균형을 잃고 미끄러져 사망

- ① 작업발판 미끄럼방지 미조치
- ② 안전모 미착용
- ③ 안전난간 설치높이 부적절

- ① 작업발판 미끄럼방지 조치
 - 작업장내 이동통로를 포함한 작업발판 바닥의 오일을 제거하거나 “미끄럼 주의” 등의 안전표지판을 설치하여야 함
- ② 안전모 착용 철저
 - 추락 및 전도에 의한 작업자 머리손상을 예방할 수 있는 안전모를 착용하고 작업을 실시하여야 함.
- ③ 안전난간 적정높이로 설치
 - 작업발판 주위에 설치되어 있는 상부난간대의 높이를 90~120cm이하로 설치(규칙 제13조)하고 높이 1미터 이상인 개방된 측면에 안전난간 설치(규칙 제30조)

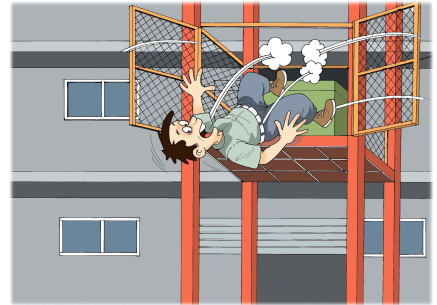
① 리프트 출입문 개방으로 추락

재해사례 ▶ 배전반 케이스(80kg) 운반작업을 하던중 3층으로 운반되어온 배전반 케이스를 건물 내부로 밀어넣기 위해 운반구에 탑승하여 출입문에 기대어 밀던중 여닫이 문 빗장이 완전히 체결되지 않아 문이 열리면서 6.8m 아래로 추락하여 사망

- ① 출입문 잠금장치 불완전 체결
- ② 작업방법 불량
- ③ 탑승금지 표지 미 부착 및 안전모 미착용

- ① 출입문 잠금장치 완전 체결
-리프트 출입문의 잠금장치인 빗장을 완전히 체결하고 출입문 내부 상하에 설치되어 있는 고리형 도어록을 완전히 체결한 후 리프트를 작동시켜야 함.
- ② 작업방법 개선
-리프트 운반구에서 화물을 내릴 때에는 운반구에 올라가지 않고 건물내부에서 끌어 당기는 작업방법으로 작업을 실시하여야 함.
- ③ 탑승금지 표지 부착 및 안전모 착용
-근로자가 리프트 운반구에 탑승하지 못하도록 탑승금지 표지부착 및 작업자는 안전모를 착용하고 작업을 실시하여 추락사고 발생 시 피해를 경감하여야 함(규칙 제86조)

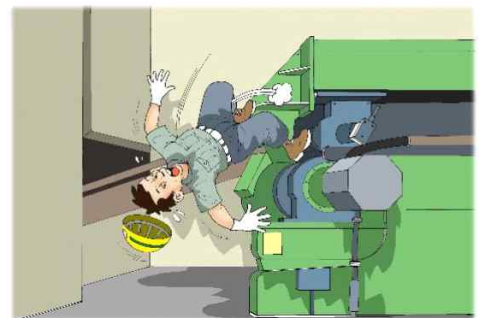
② 카렌다 파지 제거작업중 보강철판에서 추락

재해사례 ▶ 제지공장에서 카렌다 진입부에 설치된 자동커팅기에 파지(높이 2.6m)가 걸려 재해자가 높이 3m에 설치된 자동커팅기 보강철판(700mm×300mm)위에 올라가 아래쪽에 있는 파지를 제거하기 위해 팔이 달지않자 동료작업자가 막대봉을 가지러 간사이 재해자가 좁은 보강철판 위에서 추락하여 사망

- ① 작업발판 미설치
- ② 안전대 미착용
- ③ 안전모 턱끈 미체결

- ① 작업발판 설치
-근로자가 추락하거나 넘어질 위험이 있는 장소 등 위험에 처할 우려가 있는 경우에 비계를 조립하는 등의 방법에 의하여 작업발판을 설치하여야 함(규칙 제42조)
- ② 안전대 착용
-높이 2m이상의 높이 또는 깊이에서의 작업 시 안전대를 착용하여야 함(규칙 제32조)
- ③ 보호구 착용여부 확인철저
-근로자가 추락할 위험이 있는 작업에는 안전모를 착용한 후 작업을 실시(규칙 제32조)하여 사고 발생 시 피해를 경감하여야 함.

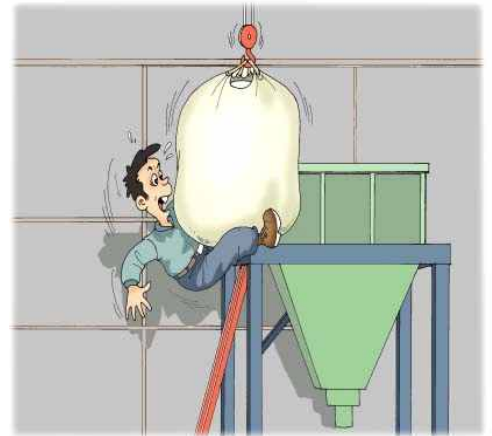
**⑥ 호퍼에 원료투입 작업중 추락사고**

재해사례▶ 광석을 분쇄하여 규소를 소포장하기 위해 톤백(1.5톤)에 들어있는 규소를 크레인 으로 운반하여 2.6m 높이 호퍼에 투입작업을 하던중 흔들리던 톤백에 충돌 후 작업발판에서 추락하여 사망

- ① 안전난간 미설치
- ② 좁은 작업발판 협소 및 원료투입구 위치 부적절
- ③ 크레인 주행방향 미표시

- ① 안전난간 설치
 - 높이 1미터 이상인 개방된 측면에 안전난간 설치 (규칙 제30조)
 - 안전난간은 상부난간대(높이 90~120cm이하), 중간난간대, 발끝막이판(바닥면으로 부터 10cm이상 높이), 난간 기둥으로 구성되며 100kg 이상 하중을 지탱(규칙 제13조)
- ② 작업발판 폭 확대 및 작업공간 확보
 - 작업발판의 폭은 40cm 이상으로 하고 발판 재료간의 틈은 3cm 이하로 하여야 하며(규칙 제56조) 작업자가 안전하게 작업할 수 있는 공간을 확보하여야 함.
- ③ 크레인 주행방향 표시
 - 크레인 운행방향을 작업장의 천장이나 기타 고정물에 부착하여 크레인 운전시 오작동으로 인한 위험을 예방하여야 함.

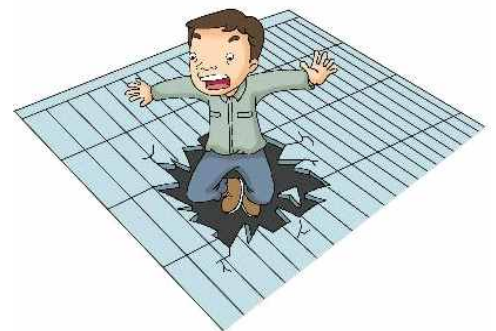
⑧ 공장지붕 보수작업 중 추락

재해사례 ▶ 공장지붕 보수작업을 위해 지붕으로 올라가 보수작업장소로 향하던 중 노후된 선라이트 부재를 밟아 파단되면서 약 6.2m 높이에서 지면으로 추락 사망

- ① 지붕 위에서의 작업 시 위험방지조치 미실시
- ② 개인보호구 미착용

- ① 지붕 위에서의 작업 시 위험방지조치 철저
 - 슬레이트, 선라이트 등 강도가 약한 재료로 덮은 지붕위에서 작업을 하는 때에는 발이 빠지는 등 근로자가 위험에 처할 우려가 있는 경우에는 폭 30cm 이상의 발판을 설치하거나 안전방망 등 근로자의 위험을 방지하기 위하여 필요한 조치를 하여야 함(규칙 제45조)
- ② 개인보호구 착용철저
 - 근로자가 추락할 위험이 있는 작업 시 안전모를 착용(규칙 제32조)하면 추락사고가 발생할 경우 재해강도를 경감시킬 수 있어 효과적임

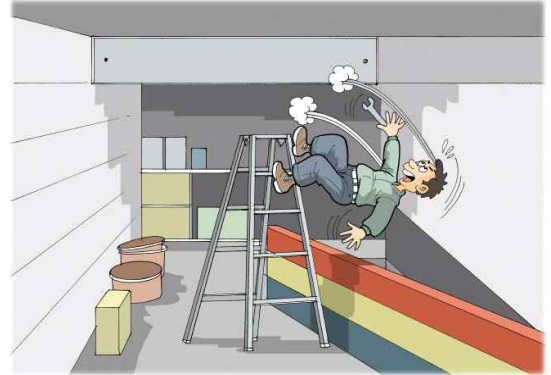
⑨ A형 사다리 위에서 노후간판 철거작업 중 추락

재해사례 ▶ A형 사다리 위에 올라가 아파트 지하 통로 입구 건물 보에 설치되어 있던 노후 간판철거 작업 중 약 2m 아래의 콘크리트 바닥으로 추락하여 사망

- ① 바닥 지지상태가 불안정한 사다리 위에서 작업점으로 손을 뻗기 위해 무리하게 오른쪽으로 몸을 움직이다가 몸의 균형을 잃고 작업장 바닥으로 추락

- 사다리는 이동통로이므로 사다리 위 작업 제한
- 작업 특성상 부득히 사다리를 설치하는 경우 견고한 구조로 할 것 등 관련조항을 준수하여야 함(규칙 제24조)
- 고소작업대 등 안전한 고소작업 설비 사용
- 고령근로자인 아파트 경비원들의 고소작업 제한하고 광고업체 등 전문업체에 철거를 의뢰
